# 锅炉低负荷时再热蒸汽温度低的原因 分析及燃烧器改造

**摘 要:**针对国内某 350 MW 锅炉低负荷时再热蒸汽温度低的问题,经摸底和燃烧调整试验,确定仅通过运行调整难以有效缓解该问题,需进行燃烧器优化改造。提出了减弱炉膛吸热和减小炉膛上部烟气旋转残余的燃烧器优化设计改造方案,改造后的优化调整试验结果表明:机组低负荷时再热蒸汽温度明显提高,炉膛燃烧及结渣情况得到改善,机组 NO<sub>x</sub> 排放质量浓度有所降低。改造后的燃烧调整试验为运行人员提供了机组低负荷运行优化调整指导卡片,有效提高了机组运行的经济性和安全性。

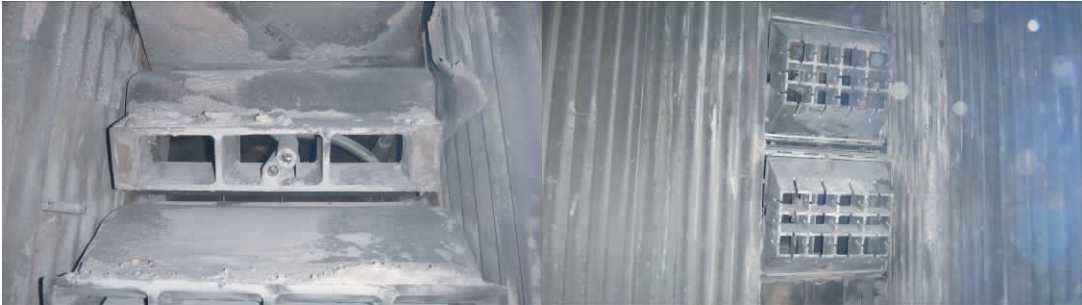
图 1 燃烧器改造

a 二次风喷口封堵

b 新安装的EE2，EE3层喷口

(1)对燃烧器上部 EE2,EE3 二次风进行可调水平摆角改造。拆除原 EE2,EE3 层共 8 只二次风喷口,更换为新加工件,同时为其增设手动的水平切角摆动机构(原来的垂直摆动机构依旧),实现水平方向左、右 20°范围内的摆动,垂直方向的摆动不受影响。实际运行中这 2 层二次风可反切运行,削减主燃区旋转动量矩,减小炉膛上部的烟气旋转残余。

(2)SOFA 喷口及主燃区二次风喷口局部封堵。对各层 SOFA 喷口及主燃区二次风喷口进行局部封堵(除本次已改造的 EE2,EE3 层及 AA1 层),减小二次风喷口总面积,提高二次风风速及动量,增强二次风后期对一次风的卷吸控制能力,以达到提高运行稳定性、减轻或消除结渣、降低炉膛出口两侧烟温偏差及降低飞灰可燃物的目的。封堵方法为在喷口左、右侧筋板上焊接销钉,并布置耐火浇注料。
