巴厘岛电厂双水内冷发电机转子甩水分析与处理

摘要:结合巴厘岛电厂#2发电机转子出水支座处甩水问题的处理,分析了引起双水内冷发电机转子甩水的原因,进行了相应的改进工作,总结了处理经验,可为类似改进提供借鉴。

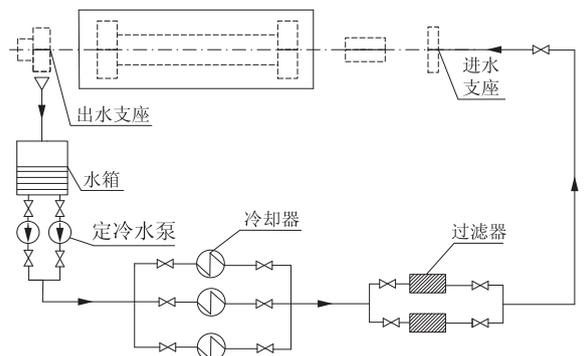
图1 转子冷却水流程图

由于本篇文章主要是探讨转子甩水的问题,现只简单说明转子线圈冷却水回路情况。冷却水首先从励端的转子中心孔进入转子线圈,由于离心力的作用,冷却水被迅速分配到各转子线圈的空心导线之中,在线圈的另一端(汽端)由离心力作用将冷却水甩出,并汇聚于出水支座中;冷却水最后通过回水管道回到水箱。

转子冷却水流程图如图1所示。
