# 一起 220 kV 线路避雷线金具发热的原因分析及处理

肖明伟

(华电淄博热电有限公司,山东 淄博 255054)

**摘 要:**针对高压输电线路避雷线进线与变电站门型构架联接处发生过热的现象,应用远红外技术,诊断了一起相邻 220 kV 线路之间的避雷线与公用门形构架联接处的金具发热缺陷,对发热的形成原因、产生条件进行了分析,介绍了发热点缺陷现场处理的方法和效果,对输电线路避雷线绝缘联接方式的设计提出了具体建议,为防止出现类似情况提供经验。

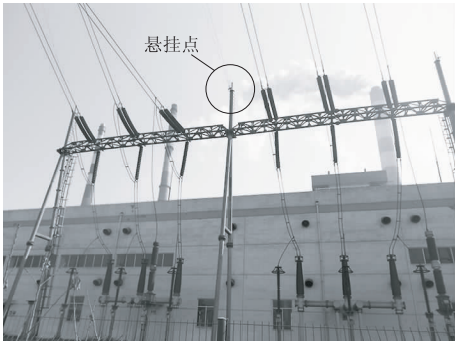
华电淄博热电有限公司 220 kV 升压站共 4 回 220 kV 线路出线,其中南涯线、南付线为同塔相邻线路,避雷线在升压站内经带放电间隙的绝缘子与门型构架相连接,共用 1 个悬挂点,如图 1 所示。

图 1 避雷线悬挂点位置

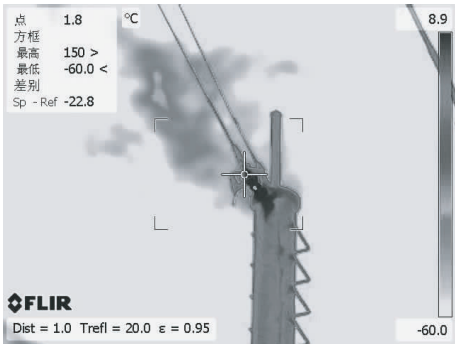
2017 年 2 月 7 日,夜间值班人员在巡视时发现南付线(左侧)、南涯线(右侧)中间避雷线进线与门型构架连接处有发光点,怀疑联接绝缘子放电间隙处发热。在气温  $-6\text{ }^{\circ}\text{C}$  气象条件下使用红外热像仪拍摄发热点红外热像图,显示联接绝缘子放电间隙处的最高温度大于  $150\text{ }^{\circ}\text{C}$ ,如图 2 所示。同门型构架南涯线、南付线两侧避雷线进线联接处温度为  $2\text{ }^{\circ}\text{C}$ 。

图 2 发热点红外测温图

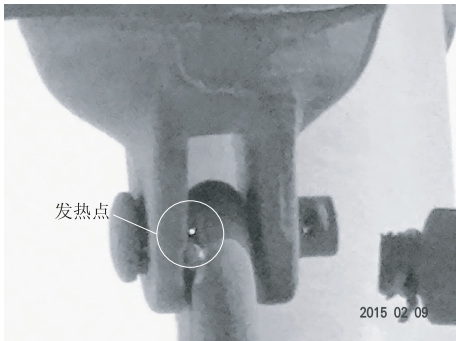
2 月 8 日白天,使用高倍摄像机对发热点进行拍摄,确定热源点为绝缘子挂环与门型构架联接螺

栓处,如图 3 所示,由于肉眼可见明显发热点且金具有烧融现象,判断实际温度要远高于热像图显示的温度。使用红外热像仪复测,显示最高温度不断跳跃,判定绝缘子放电击穿,且挂环与螺栓联接处仍处于持续的电弧放电状态。

图 3 发热点处

(2) 避雷线与门型构架间绝缘子的联接部分金具采用焊接固定方式,避免放电间隙击穿时,点接触联接部位因接触电阻增大而发热。

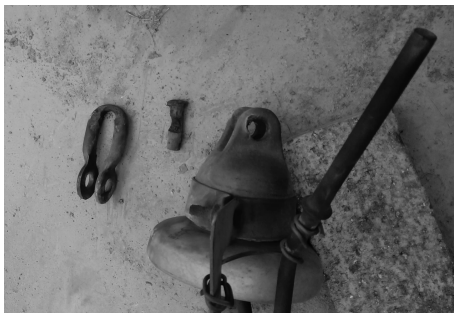
停电后,检修人员登架构检查,发现避雷线绝缘子挂环与螺栓联接处有明显放电烧灼痕迹。拆下绝缘子解体发现挂环联接螺栓烧损严重,已融化 1/3 左右,如图 4、图 5 所示,若不及时处理,将可能导致螺栓、挂环烧断,避雷线脱落,同塔架设的南付线、南

图 4 解体拆下的绝缘子

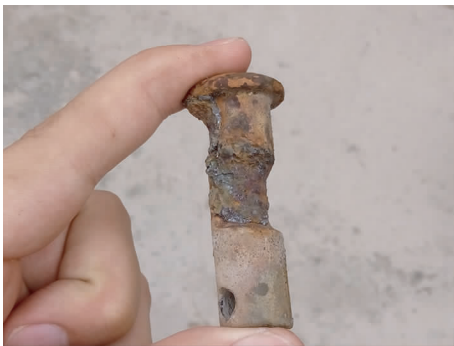
图 5 烧损的螺栓

避雷线进线绝缘子挂环与门型构架螺栓联接为非固定的点接触,虽然导线应力较大,但长期的风压震动、螺栓表面氧化等原因造成联接处金具接触电阻增大,在放电间隙击穿、金具中通过感应电流后,加速了电流的热效应,发热现象严重。

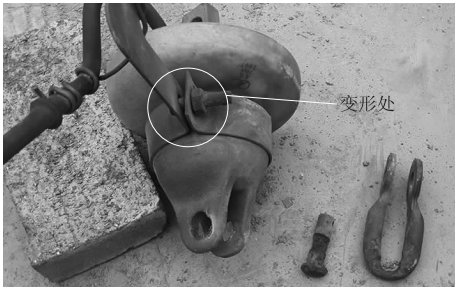
在实际应用中,设计的绝缘子放电间隙距离大多在 10 ~ 25 mm 范围内可调,建设单位安装时无明确标准,同时受风力震动和电磁力作用,间隙不稳定<sup>[3]</sup>。放电间隙的引弧棒和钢脚由于材质不同,多次累计或其他因素影响导致机械强度降低,易出现击穿现象。

检查拆下的联接绝缘子,钢脚固定处存在变形现象,如图 6 所示,导致放电间隙变小,由于避雷线上感应电压高,绝缘子放电击穿。

图 6 放电间隙钢脚变形处

(1) 调整避雷线联接绝缘子放电间隙距离为 20 mm,且将间隙固定死,不再可调,以避免受风力震动、电磁力作用和污秽影响导致间隙变小而击穿。
