燃气电厂余热锅炉低压蒸发器腐蚀现状 调研及防治措施研究

摘要:调研了华电集团内若干燃气电厂余热锅炉低压蒸发器的运行情况及其主要失效模式。结果表明, 流动加速腐蚀(FAC)是导致此类低压蒸发器管泄漏的主要原因。阐述了流动加速腐蚀的机制及相关影响因素, 并从设计、选材、运行和检修维护等方面提出了针对性的防治措施。

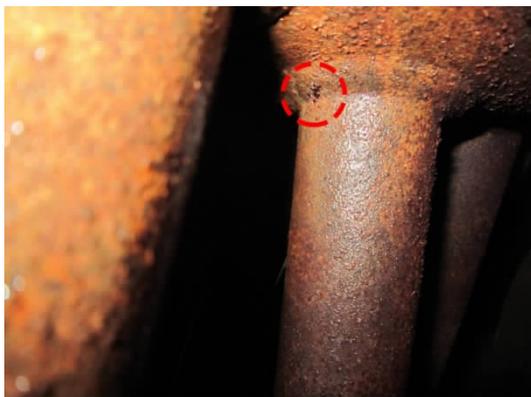
经调研,A 电厂和 B 电厂的余热锅炉尚未发现低压蒸发器腐蚀泄漏。C 电厂某余热锅炉在锅炉停机备用过程中发现炉底东侧放水管有水滴出,打开人孔门检查发现低压蒸发器出口联箱和蒸发器焊缝位置有泄漏,如图 1 所示。

图 1 C 电厂低压蒸发器接管角焊缝处腐蚀形貌

综合其他电厂的调研情况分析,C 电厂余热锅炉低压蒸发器接管角焊缝处因点蚀发生泄漏为偶发现状,而 D 电厂和 E 电厂中大量的余热锅炉低压蒸发器管是由 FAC 导致泄漏,该泄漏方式的危害性和

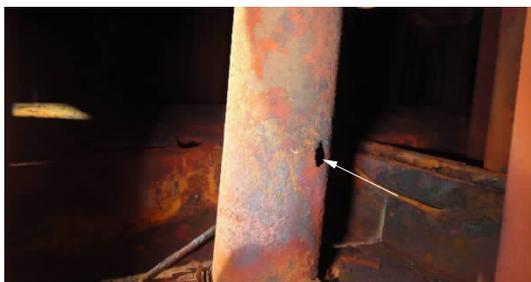
D 电厂某余热锅炉运行至 29 000 h 左右,停机后发现炉内有水汽漏出,烟囱下部排水口有大量出水,由此判断炉内有泄漏点。打开人孔门后发现余热锅炉顶部低压蒸发器联箱两侧局部直管段存在由腐蚀导致的泄漏,如图 2 所示。

图 2 D 电厂低压蒸发器管漏点

析,此类腐蚀形式属于典型的 FAC。D 电厂将这部分管子 FAC 迹象的管段材质升级为 12Cr1MoVG,至今运行良好。

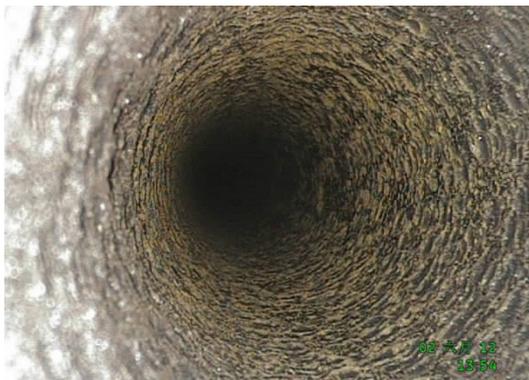
对泄漏处的低压蒸发器上、下联箱分别进行“开窗”处理,用内窥镜进行全面检查,典型的内部腐蚀形貌照片如图 3 所示。割管取样并纵向剖开后显示的内部形貌照片如图 4 所示。由表面形貌分

图 3 D 电厂低压蒸发器管内窥镜观察

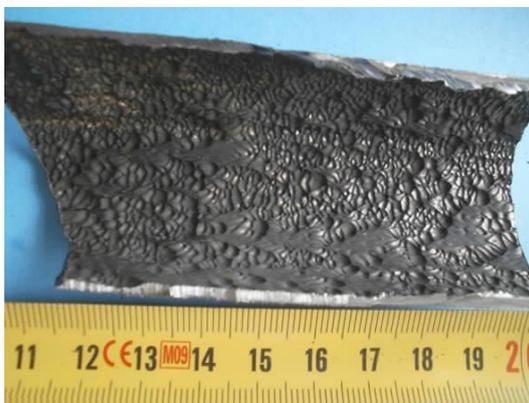
图 4 D 电厂低压蒸发器管内部形貌

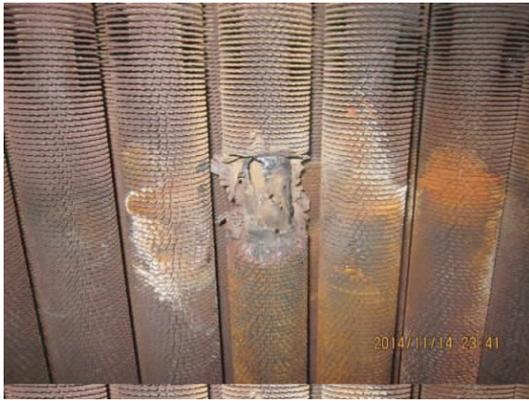
E 电厂某余热锅炉在上水准备启动过程中,发现锅炉尾部烟道受热面存在泄漏现象。经现场检查确认,低蒸 I 级受热面发生泄漏,如图 5 所示。典型的漏点位置附近内窥镜检查结果如图 6 所示。从表面形貌分析,E 电厂余热锅炉低压蒸发器管内腐蚀形貌与 D 电厂类似,属于典型的 FAC。

a 带散热片照片

图 5 E 电厂低压蒸发器管漏点

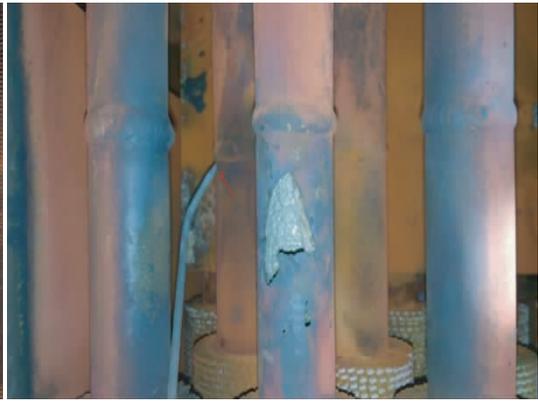
b 去除管外散热片照片

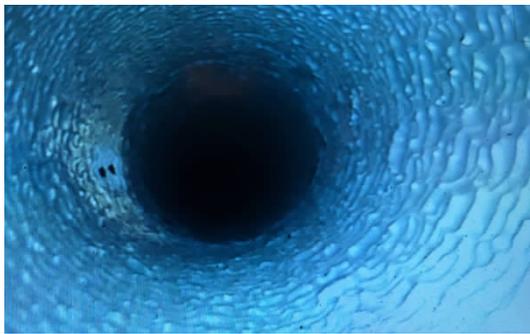
图 6 E 电厂低压蒸发器管内窥镜观察
