# 锅炉低温再热器内壁腐蚀原因分析及预防措施

王奉平,李健,赵爱民  
(山东华能莱芜热电有限公司,山东 莱芜 271102)

**摘 要:**某电厂 330 MW 亚临界锅炉由于屏式再热器、墙式再热器内壁腐蚀而发生 2 次泄漏事故。结合现场割管检查、沉积物检测、金相及机械性能分析报告,从化学水处理和启、停炉运行操作等方面入手,分析了低温再热器产生腐蚀的原因,提出了现场处理方案和针对性防腐措施。

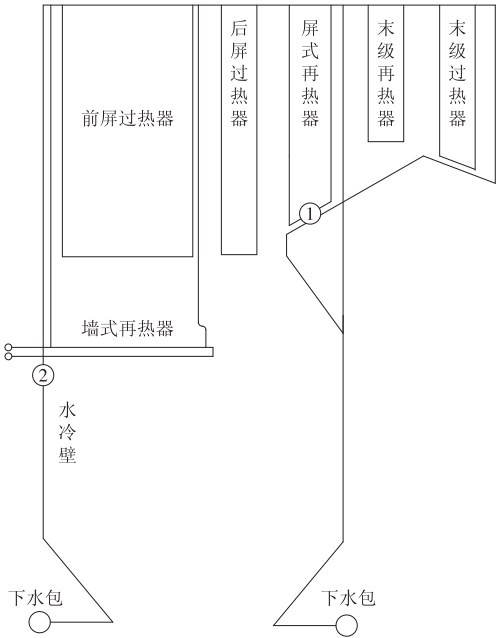
锅炉再热器由低温再热器(包括墙式辐射再热器、屏式再热器)和高温再热器(末级再热器)组成。墙式辐射再热器布置于炉膛上部前墙和两侧墙前部,在折焰角及延伸侧墙斜烟道上依次布置屏式再热器、末级再热器。墙式再热器管管材为 12Cr1MoV (  $\phi 54\text{ mm} \times 4.5\text{ mm}$  ),屏式再热器管管材为 12Cr1MoV (  $\phi 63\text{ mm} \times 4.0\text{ mm}$  ),末级再热器管管材为 T91 (  $\phi 63\text{ mm} \times 4.0/4.5\text{ mm}$  )。2016 年下半年以来,该电厂连续发生 2 次低温再热器泄漏事故(如图 1 所示),造成很大经济损失。

图 1 再热器 2 次泄漏位置示意  
#4、#5 锅炉泄漏位置及其他相同部位的再热器、过热器管进行割管检查,检查情况如下。

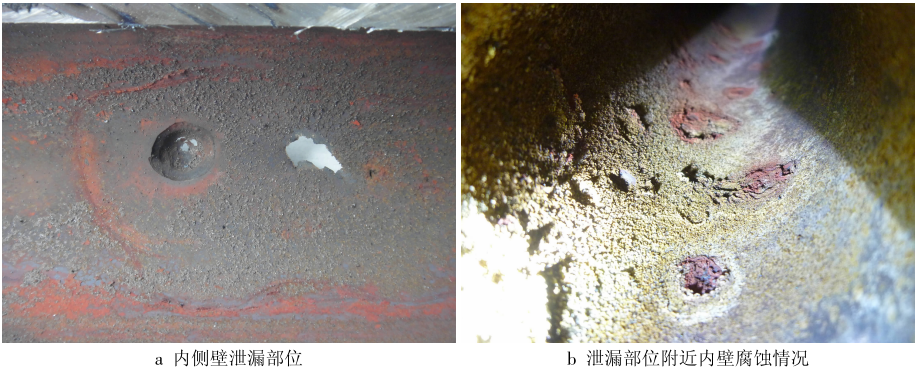
| 时间 | 泄漏位置 | 材质及规格 | 泄漏管内部特征 |
|---|---|---|---|
| 2016-06-23 | 屏式再热器 A 侧第 10 屏下数第 8 根下弯管 | 12Cr1MoV ( $\phi 63$ mm $\times$ 4.0 mm ) | 泄漏管内侧壁有一近 10 mm 的圆形“凹坑”,附近内表面有许多小鼓包,直径 2 ~ 10 mm 不等;表面呈砖红色,次一层呈黑色粉状物,腐蚀产物下有明显腐蚀痕迹(如图 2 所示) |

图 2 #4 锅炉屏式再热器下弯管(泄漏管)内壁形貌

(1)蒸汽中的氯离子随着氧化铁和锈蚀产物沉积在管子内表面的垢层中,严重阻碍碳钢和低合金钢的表面形成连续致密的氧化铁膜,从而在腐蚀阳极区起到加速腐蚀的作用;特别是在碳钢和12Cr1MoV钢对接焊缝、密封板焊缝的热影响区,容易造成附近管段金属组织及性能突变,在运行和停用期间,汽水质量不好导致管内湿度大,这些局部金属性能变差的部位成为电化学腐蚀阳极,其他金属表面为大阴极,从而形成腐蚀坑。如果有腐蚀产物覆盖,形成加速点蚀,穿孔时间将会进一步变短<sup>[1]</sup>。

(1)对<sup>#4</sup>锅炉低温再热器下弯头进行换管。换管前,应对新管子进行质量验收,内外表面不应有腐蚀、坑点及锈蚀产物;焊接时控制好参数,避免对

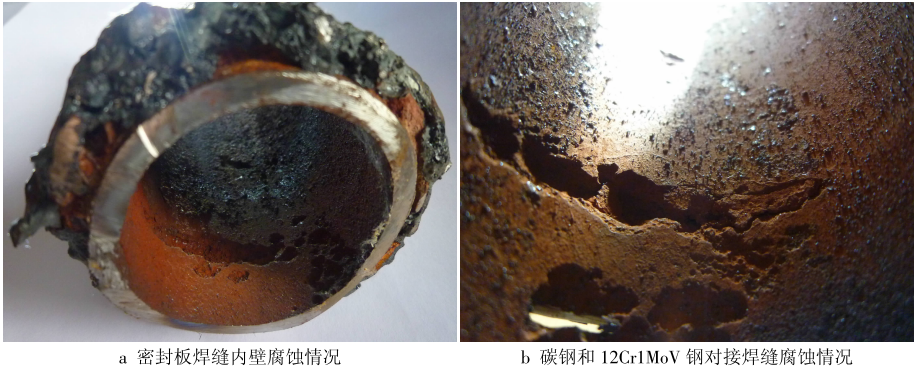
| 时间 | 泄漏位置 | 材质及规格 | 泄漏管内部特征 |
|---|---|---|---|
| 2016-07-07 | A 侧墙式再热器入口与水冷壁密封盒处下弯头 | 12Cr1MoV ( $\phi 54$ mm $\times$ 4.5 mm ) | 泄漏管内壁下部有麻坑等不规则腐蚀点;弯头与密封盒焊缝管内底部沉积物较多且有水迹,水迹呈泥浆色(如图 3 所示) |

图 3 #4 锅炉墙式再热器泄漏管下弯头内壁形貌

从屏式再热器和墙式再热器泄漏管内部状态可以看出,局部存在严重的锈蚀问题,其中墙式再热器内部结垢严重,其原因为:(1)机组运行和启动过程中汽水质量较差,如氢电导率、铁的质量浓度和氯离子质量浓度超标,容易析出沉积物;(2)停炉放水过程中,没有严格按规程规定进行操作,造成墙式再热器和屏式再热器下弯头(包括<sup>#5</sup>锅炉)长期积水或处于潮湿状态;(3)机组调停次数较多,特别是长期备用停运期间,停用保养不好形成锈蚀产物;(4)焊接质量不佳,部分焊缝内部凸起后,由于内径减小,其后的管子表面易析出溶解盐沉积物。

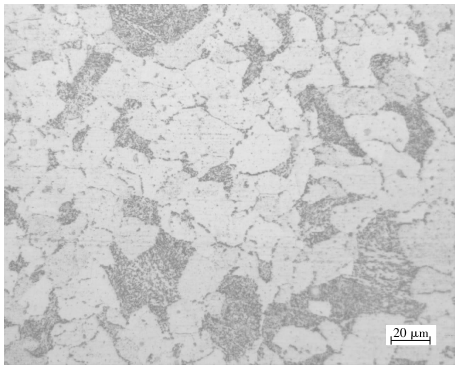
验结果可以看出,材料的机械性能符合标准要求。  
取样管的金相检测如图 4 所示,从图 4 可以看出,向火侧横截面金相组织为铁素体、珠光体,珠光体区域形态明显,球化级别为 1 ~ 2 级,说明未腐蚀位置的管子性能保持良好状态。

图 4 屏式再热器取样管金相组织  
(向火侧横截面)

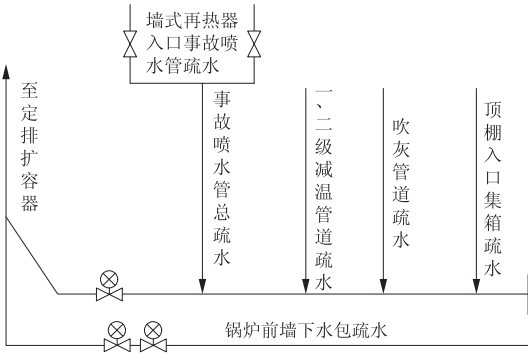
为了查明停炉后墙式再热器下弯头积水的原因,对现场墙式再热器疏水管道布置情况进行检查(如图 5 所示)。墙式再热器入口集箱未设置专门

的疏水管,但是在集箱就近的事故喷水管上装有疏水管,此事故喷管道疏水管与其他系统疏水管一起并入下水包放水总管,最后进入定排扩容器。

图 5 墙式再热器入口事故喷管道疏水示意

实际操作中,当汽包压力降至 0.5 MPa 后, #4 锅炉运行人员未严格按照《锅炉放水操作卡》中操作顺序执行。从图 5 可以看出,当锅炉下水包疏水大量进入疏水总管时,由于还有一定压力,很容易造成一部分炉水(湿蒸汽)通过事故喷水总疏水管倒流回墙式再热器入口(这时再热器排空门在开启状态),进而进入整个再热器系统。当锅炉冷却后,这些湿蒸汽逐渐冷凝,导致低温再热器下弯头积水或

(3)严格执行运行规程中的停炉放水操作规定,修订《锅炉放水操作卡》,明确每一步操作时间或参数。必要时,可以在锅炉下水包放水前先关闭墙式再热器入口事故喷水管道疏水门,锅炉压力到0后再开启,确保再热器系统停炉后处于干燥状态。
