600 MW 机组励磁变压器低压侧 短路故障分析

(广东珠海金湾发电有限公司, 广东 珠海 519000)

摘要:广东某电厂 #3 机组启动过程中, 自并励励磁系统的励磁变压器低压侧短路跳闸, 导致机组跳闸。对励磁变压器故障保护动作曲线及解体后的故障现象进行分析, 指出 #3 励磁变故障原因是散热不足导致低压线圈内绝缘及匝间绝缘老化, 最终出现低压线圈匝间短路, 根据故障原因提出了修复及改进意见。

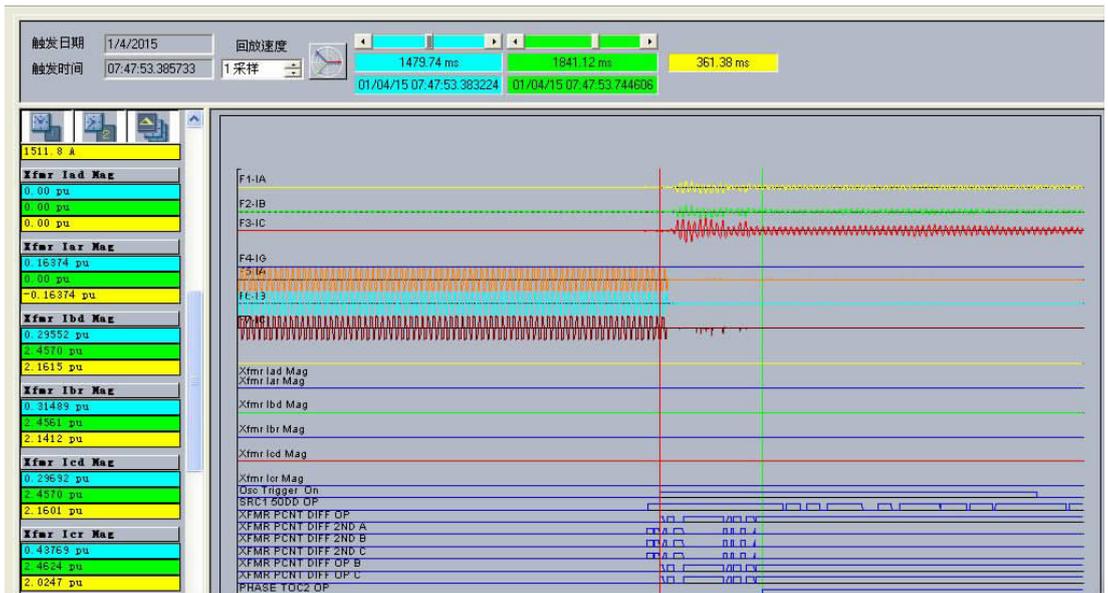
图 1 励磁变第 1 套保护动作波形(截屏)

励磁变差动保护为比率差动保护, 保护定值为: 启动值, 0.250 p. u.; 斜率 1, 40%; 斜率 2, 70%; 拐点 1, 1.000 p. u.; 拐点 2, 3.200 p. u.; 有 2 次谐波和 5 次谐波制动; 励磁变高压侧过流定时限定值, 1.750 p. u.; 励磁变高压侧过流反时限定值, 0.550 p. u.。第 1 套保护装置动作波形如图 1 所示。

07:47:53.383 224, B 相差流 $I_{bd} = 0.296$ p. u. > 励磁变启动电流(0.250 p. u.)且位于第 1 拐点前, 满足比率差动保护动作条件;

07:47:53.383 224, C 相差流 $I_{cd} = 0.297$ p. u. > 励磁变启动电流(0.250 p. u.)且位于第 1 拐点前, 满足比率差动保护动作条件;

07:47:53.383 224, A 相差流 $I_{ad} = 0$ p. u. < 励磁变启动电流(0.250 p. u.), 不满足比率差动保护动作条件;

07:47:53.463 498, C 相定时限启动, $I_c = 2 727.1$ A = 1.820 p. u. > 励磁变定时限启动电流(1.750 p. u.), 满足保护动作条件;

07:47:53.744 618, 励磁变高压侧过流定时限保护动作, 满足定时限保护时间定值(0.3 s);

07:47:53.443 418, C 相反时限启动, $I_c = 1 678$ A = 1.120 p. u. > 励磁变反时限保护启动电流(0.550 p. u.), 满足保护动作条件;

07:47:54.206 948, 励磁变高压侧过流反时限保护动作。

由以上分析可知, 第 1 套保护动作正确。

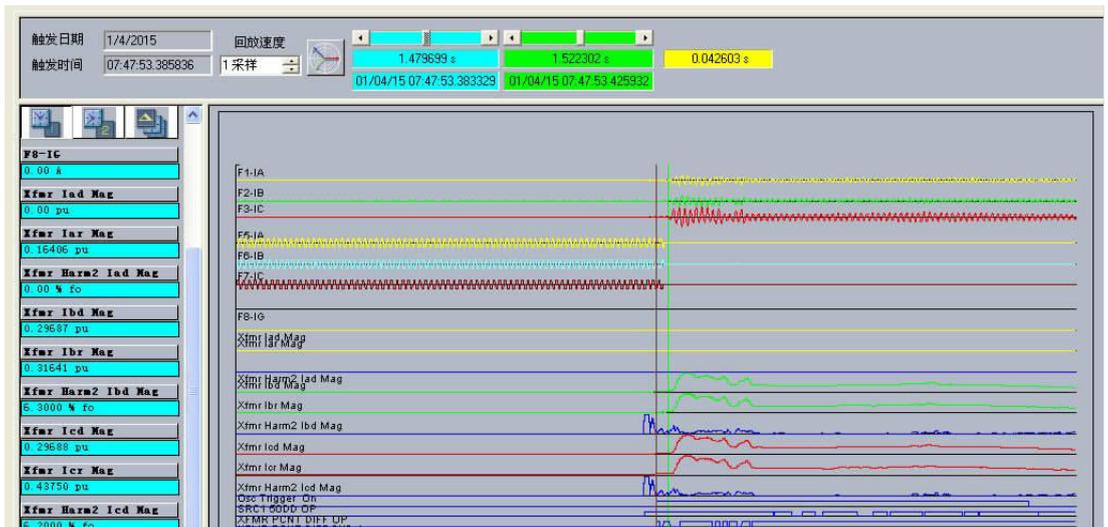
图 2 励磁变第 2 套保护动作波形(截屏)

07:47:53.383228, B 相差流 $I_{bd} = 0.296 \text{ p. u.}$ > 励磁变启动电流(0.250 p. u.)且位于第 1 拐点前, 满足比率差动保护动作条件;

07:47:53.383228, C 相差流 $I_{cd} = 0.296 \text{ p. u.}$ > 励磁变启动电流(0.250 p. u.)且位于第 1 拐点前, 满足比率差动保护动作条件;

07:47:53.383228, A 相差流 $I_{ad} = 0 \text{ p. u.}$ < 励磁变启动电流(0.250 p. u.), 不满足比率差动保护动作条件;

07:47:53.463539, C 相时限启动, $I_c = 2709.5 \text{ A} = 1.806 \text{ p. u.}$ > 励磁变定时限启动电流(1.750 p. u.), 满足保护动作条件;

07:47:53.754467, 励磁变高压侧过流定时限保护动作, 满足定时限保护时间定值(0.3 s);

07:47:53.443474, C 相反时限启动, $I_c = 1654.8 \text{ A} = 1.103 \text{ p. u.}$ > 励磁变反时限保护启动电

流(0.550 p. u.), 满足保护动作条件;

07:47:54.195785, 励磁变高压侧过流反时限保护动作。

由以上分析可知, 第 2 套保护动作正确。

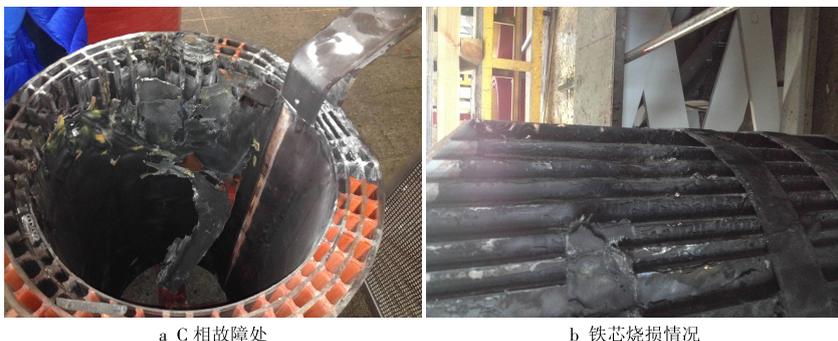
(1) 高压线圈 A, B, C 相外观均未见故障损伤, 低压线圈 C 相上部以及其对应的铁芯部位有严重

图 3 低压侧 C 相故障处及对应铁芯烧损情况

综上所述, #3 励磁变故障原因是设计不周导致散热不足, 测温装置没有监测到发热严重而散热条件恶劣的最高点, 经过近 8 年的运行, 热累积效应使绝缘劣化, 导致低压线圈内绝缘及匝间绝缘老化, 最终从热损坏发展到电击穿, 低压线圈匝间短路, 酿成事故。故障后由于电弧影响, 造成低压线圈及铁芯烧损。

的烧损现象, 如图 3 所示。

(1) 在变压器底部设置通风机, 顶部设置排风机, 并调整外罩的防护等级, 加强励磁变的通风散热。

(2) 在铁芯 T 角处设置温度测点, 加强铁芯温度的监控。

(3) 定期对励磁变进行红外测温。
