湛江调顺电厂循环水泵改造分析

郑红发

(湛江中粤能源有限公司,广东 湛江 524099)

摘要:以湛江调顺电厂 2×600 MW 机组为例,介绍了循环水泵的常见故障,分析了故障原因并给出了改造方案。改造方案实施后,提高了循环水泵的安全、可靠性,取得了良好的经济效益。

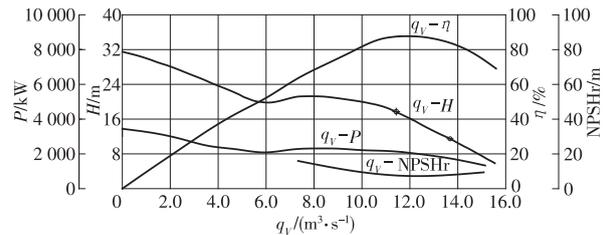
图 1 优化后泵的性能曲线

(2) 新泵根据湛江调顺电厂的机组参数和现场条件重新优化设计,满足与原泵并列运行的工况要求。1) 新泵性能曲线设计特点:功率曲线相对平滑,避免由于潮位的变化而造成电机功率波动;泵的性能曲线尽可能与管道特性曲线重合,尽可能使泵在高效区工作^[1]。2) 新设计泵充分考虑单泵运行与并列运行的稳定性,避免切泵过程中出现剧烈波动。优化后泵的性能曲线如图 1 所示。
