某机组燃气控制阀指令偏差原因分析与处理

施晓炜, 蒋敏杰  
(江苏华电戚墅堰发电有限公司, 江苏 常州 213000)

**摘 要:** 109FA 燃气 - 蒸汽联合循环发电机组在运行中出现燃气控制阀 PM4 阀位的指令与反馈存在偏差, 威胁机组安全运行。针对该故障进行原因查找并最终解决了问题。  
**关键词:** 液压油系统; PM4; 阀位偏差; 指令与反馈  
**中图分类号:** TF 557      **文献标志码:** B      **文章编号:** 1674 - 1951(2017)12 - 0035 - 02

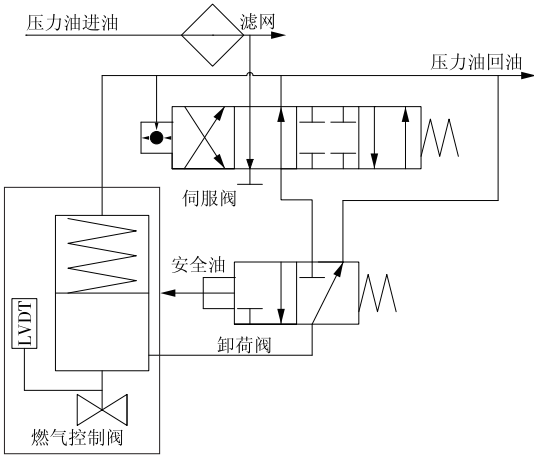
图 1 PM4 燃气控制系统

根据图 1 可知, 燃气控制阀 PM4 的控制方式主要采用液压油控制。PM4 燃气控制系统主要包含滤网、伺服阀、卸荷阀, 线性位移传感器 (LVDT) 以及燃气控制阀, 这些部件均是控制油阀位产生偏差的影响因素, 需逐个进行分析。

图 1 中方框为发生燃气控制阀 PM4 阀位指令与反馈偏差的直接设备, 燃气控制阀通过平衡弹簧压力控制阀门的阀位, 同时 LVDT 直接将燃气控制阀的当前阀位进行反馈<sup>[2]</sup>。

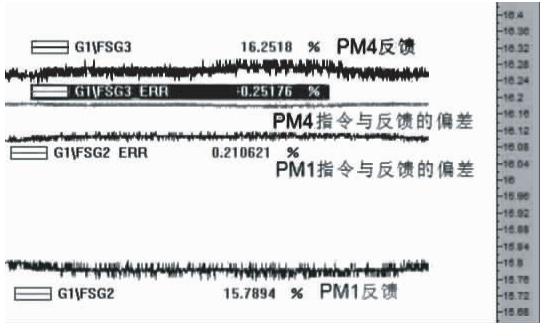
图 2 更换卸荷阀后的试验结果

为排除是否为卸荷阀原因造成的反馈偏差,更换卸荷阀后调取运行曲线如图 2 所示,发现 PM4 指令与反馈的偏差为 -0.25%,同时 PM1 指令与反馈的偏差为 +0.21%,问题由此确认。

经过解体,发现卸荷阀的外环第 1 级与第 2 级的 O 型圈有明显的破损,造成安全油可通过破损处渗透。卸荷阀中的 O 型圈属于轴用 YX 型 O 形圈,主要用于往复运动液压油缸中活塞杆的密封,基本制作材料为橡胶。

造成 O 型圈破损主要原因为摩擦和磨损<sup>[4]</sup>,磨损程度主要取决于摩擦力,而摩擦力的大小直接与

工作液体承受压力的大小相关。卸荷阀安全油的压力一般为 11.0 MPa,故产生的摩擦力比较大。由于橡胶本身导热性能较差,当摩擦力增大时摩擦热随之增大,引起橡胶老化,引起 O 型圈失效乃至破损。

但是,由于卸荷阀的 O 型圈(图中用黑色椭圆标注)损坏,使安全油可渗透进入通道内部,造成卸荷阀通道内部的压力油与安全油汇集在一起。进入燃气控制阀的油的流量发生偏差,从而来自燃气控制阀的反馈与指令产生偏差。

(3)当卸荷阀的 O 型圈存在破损或者卸荷阀内漏时,造成挂闸状态安全油渗透,同样可造成伺服阀的动作指令信号与燃气控制阀 PM4 的反馈信号偏差。为避免卸荷阀出现破损及内漏影响机组运行,建议定期安排检修人员检查更换 O 型圈。
