双级动叶可调轴流式引风机动叶卡涩 原因分析及处理

摘要:华电潍坊发电有限公司进行脱硝超低排放改造后, #3, #4 机组双级动叶可调轴流式引风机因叶片根部积灰多次发生卡涩, 严重时导致叶片漂移。对风机叶片密封进行改造, 改善了叶片根部密封环境, 提高了风机运行的可靠性。

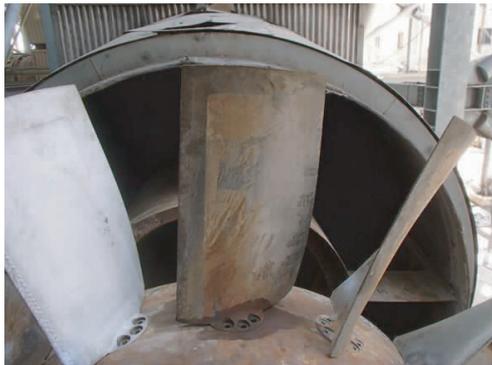
经咨询生产维修厂家, 双级引风机叶片卡涩的现象在其他电厂经常发生。造成这种现象的主要原因是引风机工作环境比较恶劣, 烟气中二氧化硫、粉尘多, 对金属产生腐蚀作用。风机运行过程中, 烟气温度较高, 对金属的腐蚀程度不大; 风机停运后, 受外界氧气和气候的影响, 沉积在叶盘缝隙中的含硫粉尘开始氧化、变硬, 对金属表面产生腐蚀, 最终发生卡涩, 导致转动阻力增大。

时间	故障现象	处理情况
2016-06-03	机组检修后期3A,3B引风机油泵启动后,调整动叶角度过程中发现部分叶片没有动作或动作不到位,导致3A引风机4片一级叶片、2片二级叶片,3B引风机4片一级叶片、2片二级叶片角度明显偏离正常位置,风机同一叶轮叶片角度不一致(如图1所示)	清理干净后安装叶片并调整叶片角度。用专用角度仪,以轮毂刻度为基准,调整叶片角度,逐个进行校正并按规定力矩锁紧
2017-03-10	3B引风机振动大,出口和入口风道处振动大,有异音,就地检测入口风道处振动值为0.38 mm(振动标准小于0.08 mm)。风机垂直方向振动值最大为9.35 mm/s,水平和轴向也比以前增大(风机前部壳体处)	检查发现入口一级动叶2片动叶偏移较大、1片轻微偏移,修后出入口振动恢复正常,风机各项参数正常
2017-07-05	4A引风机运行过程中出现动叶卡涩情况,检查动叶调节油压正常,为5 MPa;4A引风机动叶高负荷时带负荷能力不足,电流增长缓慢	解体检查发现4A引风机一级动叶有5片发生漂移,拆卸风机转子,吊出调整叶片角度。检查发现4A引风机液压缸漏油回油量较大,更换了4A引风机液压缸。处理完成后风机运行正常
2017-07-08	4B引风机运行过程中也存在动叶卡涩情况,检查动叶调节油压正常,为5 MPa,4B引风机动叶高负荷时带负荷能力不足,电流增长缓慢	检查发现4B引风机叶片根部积灰,检查动叶角度,没有发现漂移现象,拆卸叶片打磨干净后进行复装,投运后运转正常

图1 轮毂外部叶片偏移情况

(5)清理干净后安装叶片并调整叶片角度。用专用角度仪,以轮毂刻度为基准,调整叶片角度,逐个进行校正并按规定力矩锁紧。

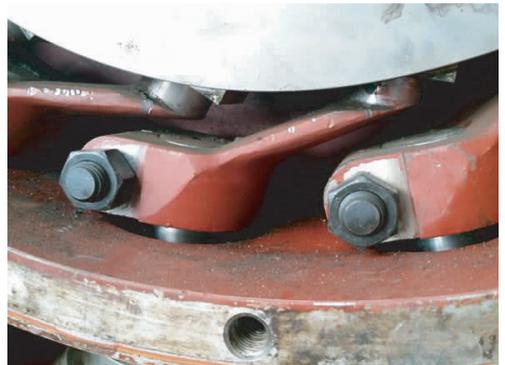
油站投运建立油压后, 液压缸在开的位置, 液压缸推动推盘, 通过滑块带动曲柄旋转, 由于叶片阻力过大, 调节杆锁紧螺母的夹紧力显得不足, 叶柄与调节杆配合面打滑。轮毂的内部结构如图 2 所示, 最靠近中心的为推盘, 推盘通过调节杆(如图 3 所示)将液压缸的轴向位移转换为叶盘的角度位移, 叶盘的外部与叶片相连接, 从而调节风机出力大小。

图3 调节杆锁紧螺母

(4)拧松曲柄调节杆螺母,盘动叶柄是否灵活,

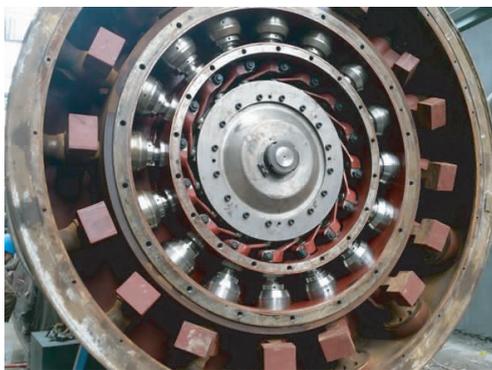
图2 #3 锅炉引风机叶轮轮毂内部结构

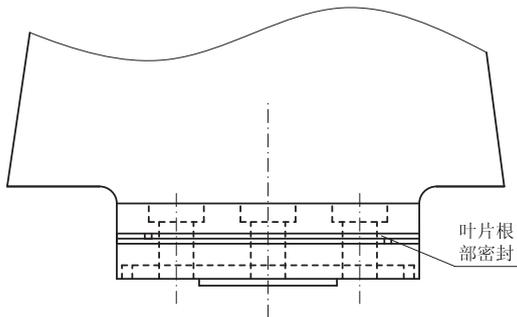
首先对#3锅炉2台风机叶柄进行改造。因为引风机工作环境非常恶劣,所以风机运行时经常会出现叶片跑偏和叶片卡死现象,导致风机出现异常噪声、剧烈振动等现象,严重影响风机正常运行。双级动叶可调轴流式引风机出厂时,叶片根部依靠2道叶盘密封片密封(如图4所示),引风机工作环境温度较高,并伴有大量灰尘和腐蚀性气体,风机叶片根部积灰并出现腐蚀生锈现象,叶片与轮毂之间没有了间隙,进而导致叶片卡死、跑偏。

图 4 叶片改进前结构

针对此种情况进行如下改进:在叶片根部原来的叶盘密封片上方5 mm处车出一道深3.5 mm、宽

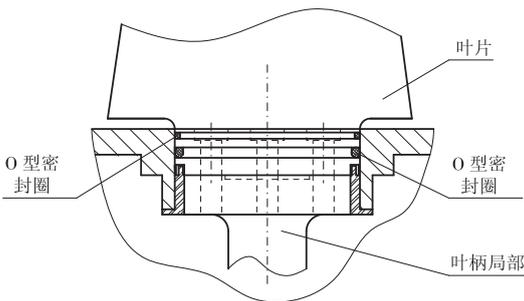
图 5 叶片改进后结构

5.1 mm 的 O 型圈槽(如图 5 所示),此处安装 $\phi 195 \text{ mm} \times 4.0 \text{ mm}$ 的氟橡胶 O 型圈,氟橡胶具有耐高温和耐磨的综合性能,可以有效防止大部分灰尘和腐蚀性高温气体;原来的叶盘密封片位置处车出一道深 8 mm、宽 10.8 mm 的 O 型圈槽,安装 $\phi 175 \text{ mm} \times 8.6 \text{ mm}$ 的密封圈,进一步增加密封,防止灰尘进入,保证叶柄盘和叶柄盘衬套工作面光洁,避免叶柄根

改造完成后,对叶柄盘衬套进行检查、清理,内部轴承加润滑脂。叶片改造的同时叶柄根部也需要做防腐处理。叶片及轮毂内积灰清理干净,叶盘表面、叶柄表面、轮毂与叶柄相对内表面喷一层耐腐蚀涂层,有效解决引风机叶片卡涩问题。

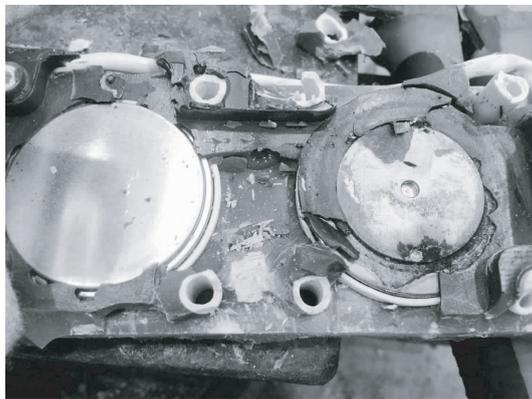
图 4 损坏的二极管
