12Cr1MoV 厚壁钢管焊缝内部裂纹处理实例

**摘 要:**12Cr1MoV 是目前电站锅炉用量最大的低合金耐热钢, 经国内外实践证明其工艺性能良好, 可靠性强, 其广泛应用在锅炉过热管、联箱和管道中。以某电厂 #4 机亚临界锅炉为例, 针对后屏集箱至高温过热器联箱连接管的内部裂纹进行分析, 并提出相应的处理解决方案, 为目前国内在役最多的 300 MW 机组中的 12Cr1MoV 厚壁钢管技术管理提供了有益借鉴, 为机组安全经济运行提供了重要保障。

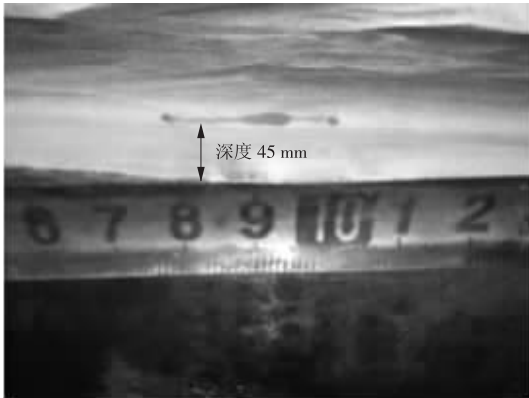
机械方式消除, 采用角向磨光机打磨焊缝至缺陷位置, 利用渗透检测的方法确定缺陷消除情况。如图 1 所示, 焊缝挖到 45 mm 深, 渗透检测发现裂纹, 继续打磨, 直至裂纹全部消除。

12Cr1MoV 钢中加入钒元素而对再热裂纹产生敏感。近年来多个案例表明, 12Cr1MoV 厚壁钢管在焊后并未出现裂纹, 而是在焊后热处理过程中有时会产生裂纹及再热裂纹, 敏感温度在 600 ℃ 左右。

图 1 深度 45 mm 处裂纹显示

随着机组的启停, 温度和压力发生变化产生的应力与焊后的残余应力叠加后, 极有可能产生再热裂纹<sup>[1]</sup>。该处焊缝焊接时间处于冬季, 环境温度太低使接头区域冷却过快, 导致应力集中产生裂纹。

(1) 坡口加工及焊前预热: 加工坡口时将补焊位置原有焊肉全部清除, 将裂纹消除后的沟槽稍加拓宽, 尖角部分圆滑过渡。补焊区四周 20 mm 范围内清理掉氧化层、油污、锈蚀等, 发出金属光泽。

热处理时采用电加热方式将整个焊缝及两侧母材 300 mm 范围(不应小于 3 倍壁厚)加热至 250 ℃, 恒温 1 h。

(2) 补焊措施: 由于此处焊缝已经挖透, 所以直接采用手工电弧焊, 采取多层多道焊的焊接工艺。焊条按说明要求焊前烘焙好, 现场使用放在保温桶内, 焊接参数见表 1。

焊接过程中,填充层每焊完一道都要用锥形榔头的尖端敲击所焊焊缝及热影响区母材,缓解及释放焊接产生的焊接内应力。控制好层间温度在 250 ~ 300 ℃。补焊处的焊缝同母材及原有焊缝过渡圆滑<sup>[2]</sup>。

(3) 焊后热处理:补焊完成后,进行热处理。热处理时布置 3 只热电偶,一只控温热电偶布置在补焊处焊缝,最高温度 730 ℃。另一只布置在原焊缝处,最高温度 720 ℃。第 3 只监测热电偶布置在距焊缝 50 mm 热影响区内。

加热宽度每侧 350 mm,保温层宽度每侧 500 mm。升降温速度 $\leq 85\text{ }^{\circ}\text{C/h}$ , $730\pm 10\text{ }^{\circ}\text{C}$ 恒温 3 h。恒温结束,温度降至 300 ℃以下时,停电使焊缝缓冷至室温<sup>[3]</sup>。
