# 某电厂锅炉燃烧器喷口烧损原因分析及防治

**摘 要:**某电厂锅炉运行一段时间后屡次发生燃烧器喷口烧损现象,同时炉膛内部水冷壁存在挂灰、结焦、鼓包、膨胀等问题,严重影响机组的安全运行。从机组入炉煤质、燃烧器结构、燃烧及配风方式等方面进行了分析,对该机组目前存在的问题进行了汇总,并对燃烧器喷口烧损的防治提出了相关建议。

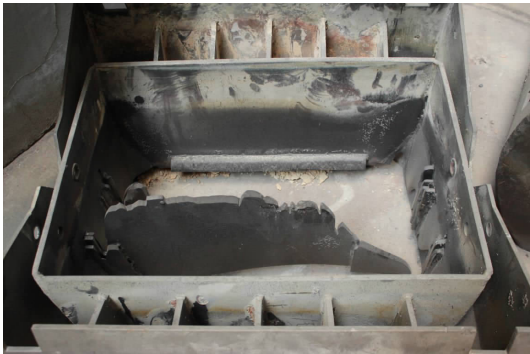
该机组自 2009 年投运,并于 2013 年大修期间更换过 D、E 层燃烧器,更换原因是燃烧器喷口变形、损坏。2015 年初检修期间发现 B、C、F 3 层燃烧器也普遍出现喷嘴及喷筒变形、烧坏严重的情况,同样进行了更换。通过调研了解,#4 机组存在同样的问题,并计划于今年大修期间对部分燃烧器进行更换。#3 机组本次更换烧坏的燃烧器如图 1 所示。

图 1 燃烧器喷口烧损

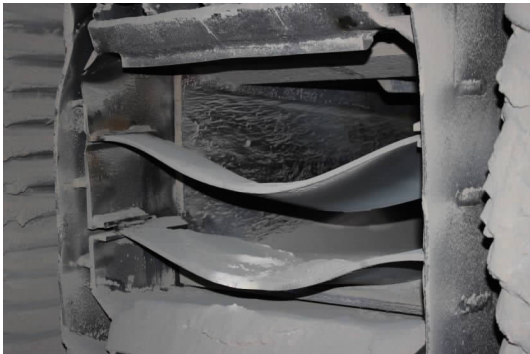
检修期间,对 #3 机组 2013 年更换的燃烧器进行检查,发现经过近两年的运行,燃烧器喷口已经发生了明显的变形,如图 2 所示。

图 2 燃烧器喷口变形

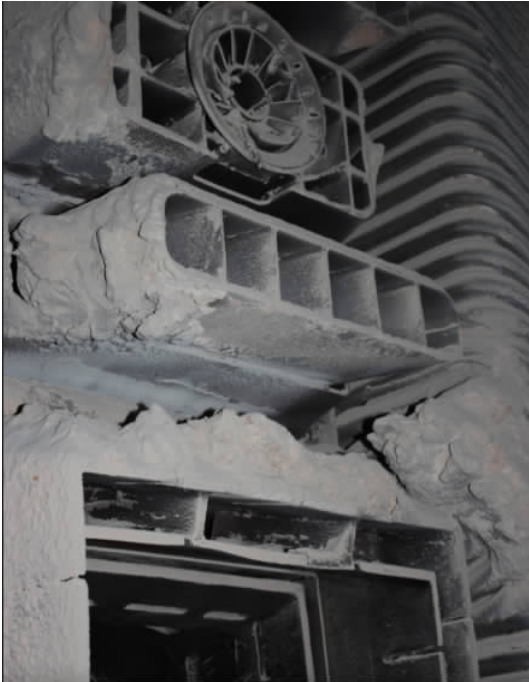
另外还发现燃烧器喷口存在堵焦、挂焦现象,而且部分二次风喷口也已经发生较大变形和断裂,如图 3 所示。

图 3 燃烧器喷口堵焦、挂焦严重

通过调研了解,该机组投运后,省电科院进行过燃烧调整试验,其中在试验报告中关于变一次风量的燃烧调整试验结论是这样的:降低一次风量,加快一、二次风掺混,同时降低一次风机电流,从而调高锅炉热效率;单纯从锅炉热效率方面考虑,这样做是可以的,但是考虑到入炉煤的品质,挥发分近 30%,燃点很低,降低一次风量势必将着火提前,缩短了燃烧距离,扩大了炉膛火焰中心,燃烧器喷口附近温度过高,从而发生热变形。喷嘴变形进一步导致喷嘴面积变大,一次风速降低,一次风量不足。从上图中可以看出,在喷筒中已有严重的结焦现象。

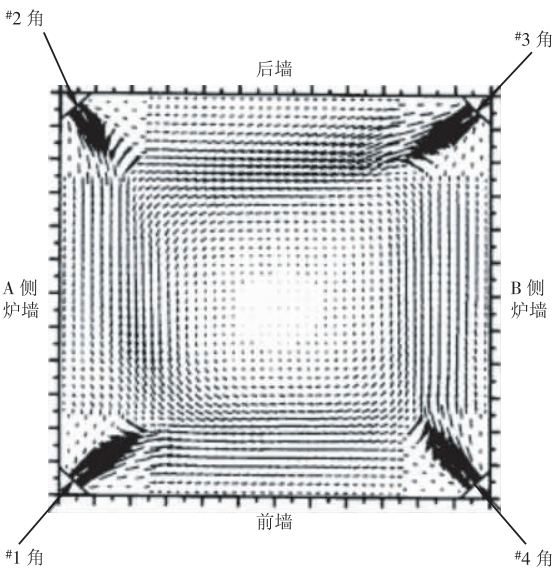
#3 机组本次检修期间,对炉内水冷壁区域进行了外观检查,发现部分区域水冷壁有挂灰、结焦现象,而且呈相对集中、对称分布。主要位置位于 4 个角的 D,E,F 上 3 层燃烧器喷口区域沿煤粉气流方向至炉墙中部,垂直方向上延伸至紧凑式燃尽风(ccofa)风层上部边缘,ccofa 风层与 sofa 风层之间挂灰结焦中断,至 sofa 风层,沿各层风门喷口气流方向至炉墙中部位置又出现挂灰结焦现象。图 4 模拟了

图 4 火焰燃烧模拟流场

炉膛内火焰燃烧流场效果图,结合模拟效果图,水冷壁区域挂灰、结焦具体位置见表 1。

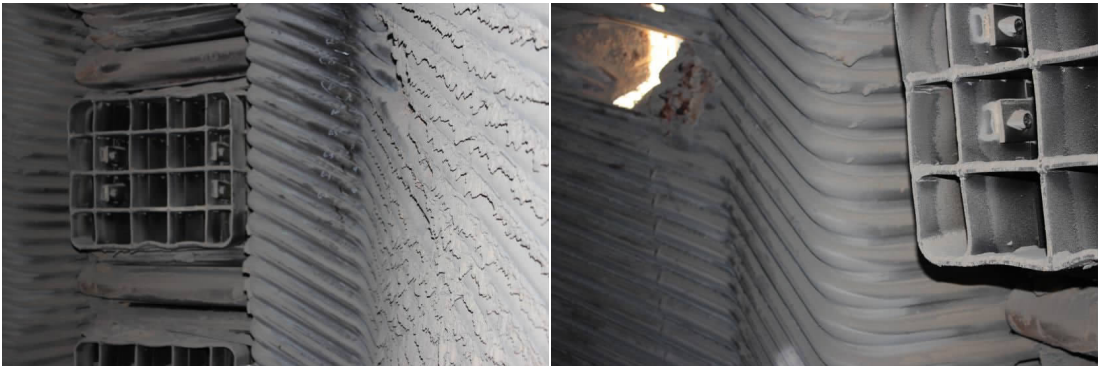
由表 1 可见水冷壁上挂灰、结焦现象相对集中,且呈对称分布,而且每个角都发生在一侧炉墙上,另外一侧炉墙相对清洁、光滑。现场拍摄了几组水冷壁挂灰结焦图片,如图 5,图 6 所示。

a 左侧区域水冷壁挂焦情况

b 右侧区域水冷壁挂焦情况

图 5 #2 角 sofa 风层喷口左右两侧区域水冷壁挂焦情况

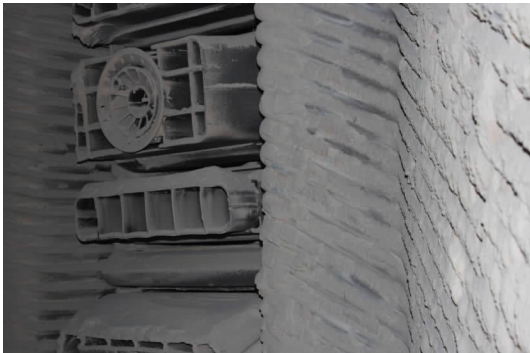
图 6 #3 角 D,E 层燃烧区域 B 侧墙水冷壁挂焦情况

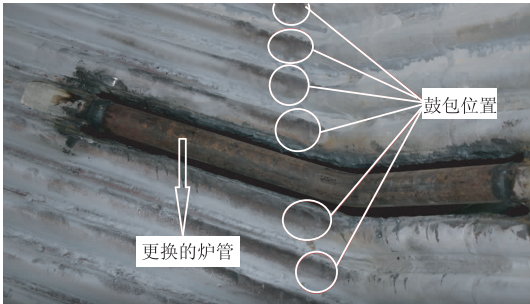
本次检修期间还发现该机组水冷壁上部区域局部发生鼓包、膨胀变形,具体位置主要位于炉膛四角区域水冷壁拐角处冷弯位置一侧,高度基本上在 D 层燃烧器以上至 sofa 风层,与上述水冷壁挂灰、结焦位置基本吻合。检修期间,电厂已对其中鼓包严重管段进行了更换,现场水冷壁鼓包部位如图 7 所示。

从图 7 中可以看出,鼓包位置分布相对一致,有

图 7 水冷壁发生鼓包的位置

一定的规律性,而且与水冷壁挂灰位置基本吻合,因此我们分析主要是由于水冷壁向火侧局部过热引起的蠕胀变形。产生局部过热的原因主要有两个方面:一方面,煤粉在燃烧器喷口区域的提前燃烧,导致燃烧器区域温度过高,进而对该区域水冷壁造成较强的热辐射,从而产生局部过热;另一方面,炉内流场的紊乱,燃烧层切圆直径的扩大以及 sofa 风层不具备反切的效果,导致了煤粉的刷墙、挂灰,进而导致水冷壁温度的升高<sup>[1]</sup>。

(5) 水冷壁局部已发生鼓包现象,应加强运行监督,防止爆管事故的发生。

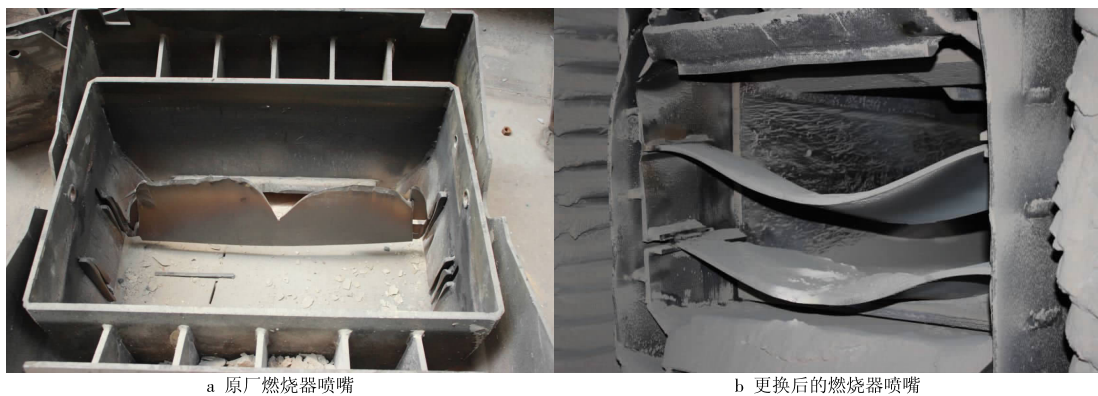
与电厂人员了解,更换后的燃烧器喷嘴及喷筒在结构和尺寸上没有变化,只是改变了选用材质。通过对原厂燃烧器喷嘴及 2013 年更换的喷嘴的烧坏变形情况进行对比,如图 8 所示,可以看出原厂的燃烧器喷嘴经过长时间煤粉冲刷及过烧后发生严重磨损,但是变形量小,材质具有较强的耐热性,但是耐磨性较差,而 2013 年更换的喷嘴经过近两年的运行,磨损较轻,但是已经明显在热应力作用下发生塑性变形,材质具有较强的耐磨性,但是耐热性较差。

图 8 原厂燃烧器喷嘴与 2013 年更换的喷嘴烧坏变形对比

建议电厂在燃烧器材质选择上统筹考虑耐热、耐磨性能。
