# 超超临界机组低温再热器失效分析

**摘 要:**针对某电厂 1 000 MW 机组低温再热器失效管样,进行常温性能、金相组织、无损检测结果等方面的试验与分析,得出焊接质量不良、原始性能不足是爆管失效的主要原因,并针对材料失效的原因提出了相应的建议。

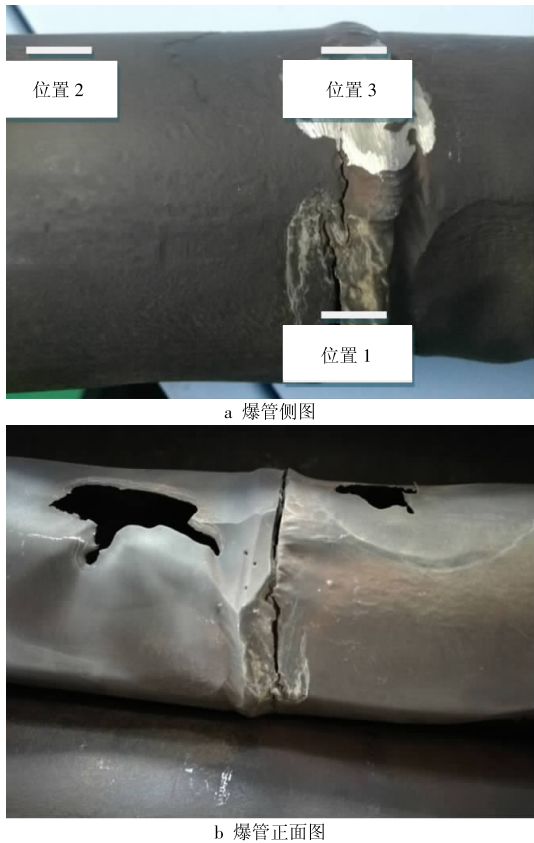
图 1 爆管宏观形貌

爆管宏观形貌如图 1 所示。由图 1 可见,开裂位置位于焊缝熔合线附近,开裂总长度约为 1/2 圆周,开裂位置管子无明显胀粗和塑性变形,并存在两处被邻近管子泄漏蒸汽吹损减薄的破口;焊缝上存在 3 个表面气孔,爆口附近存在一条长约 15 mm 的裂纹。

对爆口附近进行硬度检测,数据见表 1,试验位置如图 1a 所示。根据 DL/T 869—2012《火力发电厂焊接技术规程》<sup>[1]</sup>、DL/T 438—2016《火力发电厂

金属技术监督规程》<sup>[2]</sup>, 12Cr1MoVG 母材硬度控制范围为 135 ~ 195 HB,同种钢焊接接头热处理后焊缝硬度 ≤ 270 HB 且不大于母材硬度 + 100 HB。由表 1 可知,无论是爆口还是对比焊接接头,焊缝和热影响区硬度偏高,硬度大于或接近标准上限。

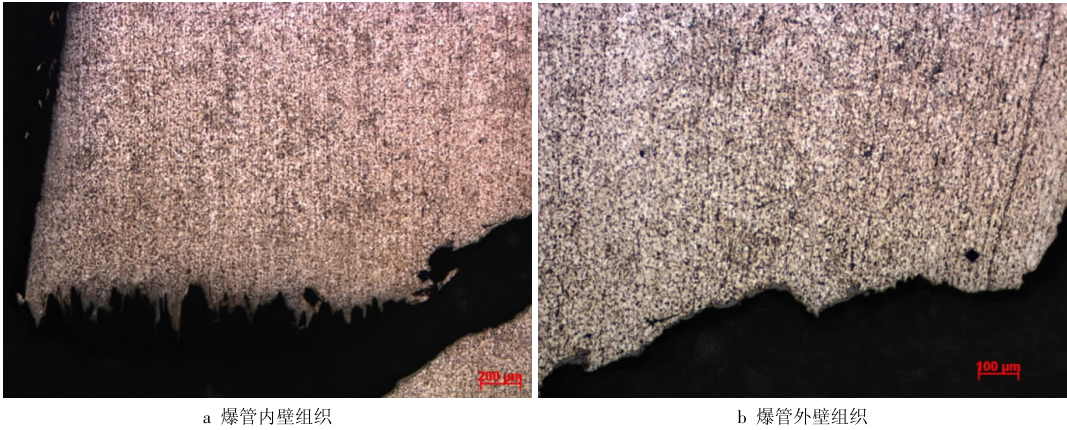
图 2 爆管内、外壁金相组织分析

对爆管焊缝、熔合线、母材进行金相组织分析,具体组织如图 2~4 所示。由图 2~3 可知,爆口外壁存在氧化皮,且裂纹走向为沿晶型,而爆口内壁呈撕裂状,可见裂纹起源于外壁,并向内壁不断扩展。

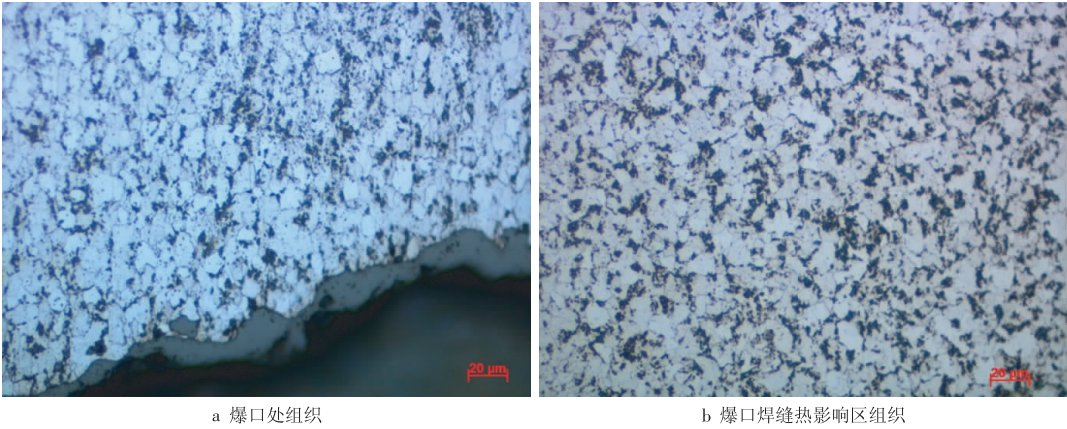
图 3 爆口处及焊缝热影响区金相组织分析

爆口附近热影响区组织为细小等轴晶(重结晶区),大量碳化物沿晶界析出并聚集分布。焊缝组织为典型铸态组织,组织大小不均。由图 4a 可知,管子母材组织为铁素体+贝氏体,部分碳化物沿铁素体晶界分布。由图 4b 可知,位置 3 处(未发生开裂焊接接头)热影区为粗大的贝氏体组织,焊缝组织为贝氏体+少量铸态组织,组织不均匀。
