660 MW 单系列机组一次风机电机轴瓦温度高的原因分析及处理

摘要:宁夏国华宁东发电有限公司660 MW单系列机组调试期间一次风机电机轴瓦温度偏高,存在被迫停运的风险。停机后对电机驱动端轴瓦进行翻瓦检查,发现轴瓦磨损严重、轴瓦装配间隙不合理,采取了调整瓦口间隙、调整瓦盘根压盖与轴的同轴度、加大进油节流阀板孔径等措施,有效消除了电机轴瓦温度高的现象,保证了机组安全稳定运行。

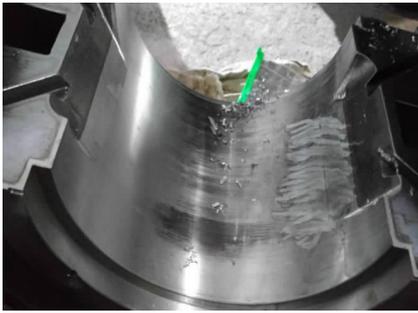
(1)电机驱动端轴瓦下瓦有较大面积、较严重的摩擦划痕(如图1所示),乌金发亮,下瓦与轴颈接触不良,受力不均。

图1 轴瓦下瓦较大面积、较严重的摩擦划痕

(1)现场重新刮瓦、研磨、修整油舌并增大瓦口间隙^[3]。电机轴径为200 mm,顶部间隙应为轴径的1.0/1 000~1.5/1 000,即0.20~0.30 mm,单侧间隙为0.10~0.15 mm。

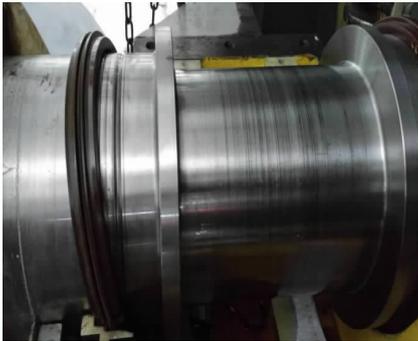
(2)电机驱动端轴颈上存在多道划痕(如图2所示)。

图2 轴颈上存在多道划痕

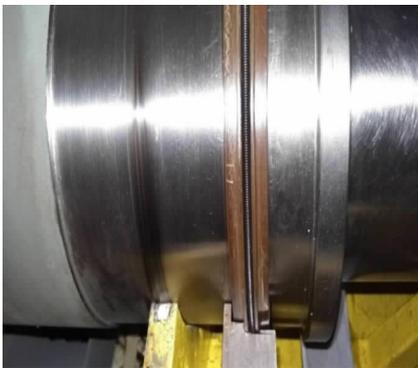
(4)电机驱动端轴瓦最里侧(靠近电机转子)盘根压盖与轴接触处有严重的划痕,轴表面出现严重的过热变色(如图3所示)。

图3 轴上划痕,过热变色

(3)调整电机驱动端轴瓦盘根压盖与轴的同轴度,保证两者圆周方向间隙均匀,消除硬接触部分。
