# 电磁涡流造成机组跳闸技术分析及预防

**摘 要:**由于安装位置不合理,金属电缆槽盒长期处于发电机强大的电磁场内,电磁涡流会引起金属槽盒长期发热,最终使金属槽盒内二次电缆绝缘性能降低,造成继电保护误动作,机组跳闸。针对这类事故进行技术分析,从设备的设计、选材、安装、调试、运行方面进行对标自查、整改。在出现由涡流引起的发热故障后,应尽早正确地处理,避免此类故障的发生,保证发供电的可靠性。

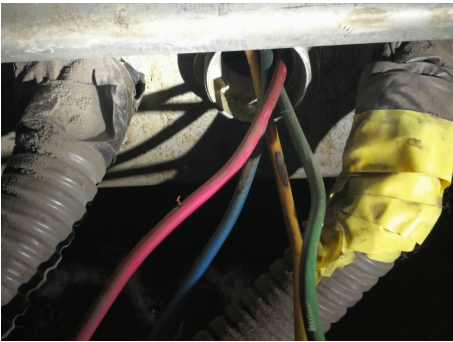
在检查发电机中性点 CT 本体处时,发现从电缆槽盒至 CT 本体接线盒处电缆有过热痕迹(如图 1 所示),整理电缆线芯后,测量 C 相二次电缆绝缘恢复至 600 MΩ。在发电机中性点 CT 本体接线盒及就地端子箱处,将保护 B 屏发电机差动用(C4021)与故障录波器测量用(C4031)二次电缆互换,并对受损线芯进行绝缘防护。在就地端子箱测量中性点 CT(4021)的平衡三相直阻为 6.6 Ω。使用 2500 V 电摇表测量本体二次电缆绝缘,A 相、B 相二次回路对地绝缘 600 MΩ,C 相二次回路对地绝缘 600 MΩ,二次电缆绝缘均正常。

图 1 槽盒处 C 相电缆芯受伤情况

经检查发现 A 相、B 相电缆外护套齐全,只有槽盒内 C 相电缆外护套剥除,露出电缆芯线约 2.5 m。长期在强磁场环境下高温过热,电缆芯线灼伤导致 C 相电缆绝缘能力降低,电流分流,最终致使发电机差动保护动作。

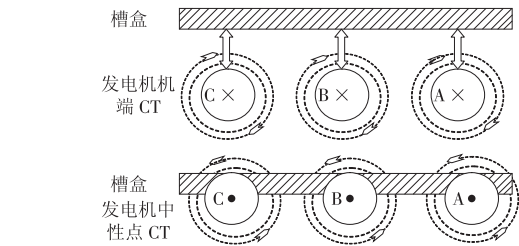
在机组并网后,测量中性点侧 CT 二次电缆槽盒(铁质)温度在 70 ~ 94 ℃,测量其他运行机组的 CT 二次电缆槽盒温度在 45 ~ 55 ℃。分析其过热原因为 #12 机发电机中性点 CT 二次电缆槽盒位于中性

点 CT 正下方,发电机产生的强磁场在铁质槽盒形成较大涡流,引起槽盒发热。而其他机组 CT 二次电缆槽盒均与 CT 本体距离较远,无此现象(如图 2 所示)。

图 2 #12 发电机极端、中性点、电缆槽盒俯视

将电缆槽盒进行移位,彻底解决磁场涡流导致槽盒发热的隐患。

目前已将该电厂机组电缆槽盒进行移位,远离强大电磁场,彻底解决了磁场涡流导致槽盒发热的隐患,同步排查其他运行环境并进行整改,至今没有发生由于电磁涡流造成电气设备过热情况问题。
