# 一起励磁变压器铁心多点接地故障的检查与处理

吕 霏  
(江苏华电戚墅堰发电有限公司,江苏 常州 213011)

某燃机发电厂 #2 励磁变为采用三相桥式可控硅整流器系统的模铸式干式变压器,额定容量 3 600 kV · A,额定电压 6 000 V/1 130 V,额定电流 346 A/1 839 A,绝缘等级 F(155 ℃),采用三相三柱叠积式铁心和自冷方式。2011 年 9 月, #2 励磁变发生铁心多点接地,本文重点对此次故障的检查经过与处理方法进行描述。

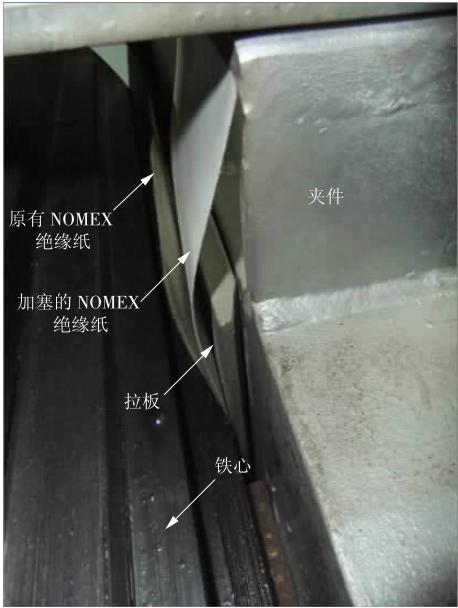
通过外观检查确证穿心螺杆无异常,略松开上、下端轭夹件的紧固螺母及穿心螺杆,分别在三相铁心柱两侧与拉板端部之间加塞 NOMEX 绝缘纸,同时测量铁心对地绝缘,如图 1 所示。

图 1 铁心柱与拉板端部之间加塞 NOMEX 绝缘纸

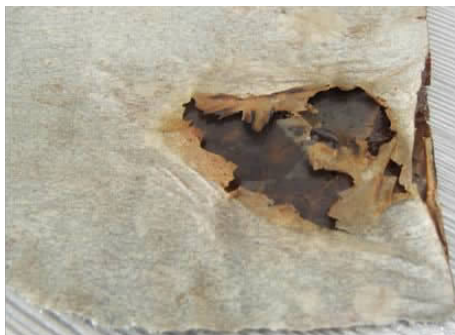
处理到 B 相铁心柱低压侧时,摇表指针出现晃动,检查发现铁心与拉板间的绝缘纸异常,如图 2 所示。

图 2 B 相铁心柱低压侧端部  
取出的绝缘纸

经制造厂确认,图 2 的 NOMEX 绝缘纸耐热等级为 H 级( $180^{\circ}\text{C}$ ),外表面灰白,中间层已有过热变色脆化的情况。查红外热成像巡检记录,运行中该励磁变端部铁心表面温度达  $133^{\circ}\text{C}$  以上。由于安全距离及调停时间限制,未能进一步检测验证铁心柱中部的运行温度,但根据经验判断,通风散热相对良好的铁心上端部温度如此高,散热情况更为恶劣的铁心柱中部情况将更为严重<sup>[2]</sup>。

(1) 变压器铁心三相柱两侧拉板材质选用不当是引起励磁变铁心多点接地的主要原因。铁心拉板材质为普通碳钢,运行中铁心漏磁通在导磁性拉板上形成的涡流损耗,导致铁心拉板局部过热,使 NOMEX 绝缘纸长期承受  $180^{\circ}\text{C}$  以上的高温,造成绝缘性能的劣化。

(2) 选用空气自然循环冷却作为  $3\,600\,\text{kV}\cdot\text{A}$  大容量干式变压器的冷却方式有欠妥当。美国电气制造商协会(NEMA)防护等级为 3R 的励磁变压器外箱,适于严格防横向雨水且通风良好的室外环境。这与该变压器所处的室内、狭小、西侧、接受励磁间空调室外机热风的实际安装环境不吻合。恶劣的通风散热条件是形成运行温度高的次要原因。

(1) 将原有芯柱拉板间的绝缘纸更换为玻璃纤维板,增加绝缘材料的强度和厚度,切口处涂凡立水(绝缘漆)并烘干,提高玻璃纤维板的防潮性。

(3) 将原有导磁性拉板更换为非导磁开缝不锈钢板。

(4) 整体更换适合室内环境的钢骨铝合金外壳,在变压器高低压两侧按变压器容量装设干变专用横流风机,散热方式由自冷为强迫风冷。

在机组检修期间, #2 励磁变压器按上述解决方案实施改造:依据原有几何尺寸制作不锈钢铁心拉板;并将原有铁心铁心柱拉板间的绝缘纸更换为玻璃纤维板;铁心端轭与夹件间的玻璃纤维板同时更换为带冷却风槽的玻璃纤维板,切口处均涂绝缘漆烘干。
