# 超临界锅炉高温过热器爆管原因分析及对策

Cause analysis and countermeasures for tube burst of high-temperature superheater in supercritical boiler

柯浩,李振梁,王曦  
KE Hao, LI Zhenliang, WANG Xi

(华电电力科学研究院有限公司,杭州 310030)  
(Huadian Electric Power Research Institute Company Limited, Hangzhou 310030, China)

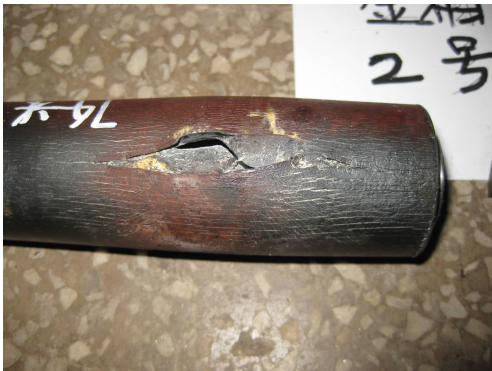
对末级过热器出口段右数第 10 屏前数第 11 根管初始爆口进行宏观检查(如图 1 所示):爆口处管径明显胀粗,最大为  $\phi 41.6$  mm;爆口狭小,长 50 mm,宽 5 mm,未完全张开,呈纺锤状;爆口部位管壁无明显减薄,爆口周围有较多纵向树皮状裂纹;爆口位于迎火侧。从爆口的宏观情况看,该爆管具有长时过热的特征。

图 1 初始爆口宏观照片  
Fig.1 Macro photo of initial fracture

宏观检查显示,爆口狭小、窄长,管壁无明显减薄,管径发生明显的胀粗,爆口位于迎火侧,爆口周围存在许多纵向树皮状裂纹,存在明显的长时过热

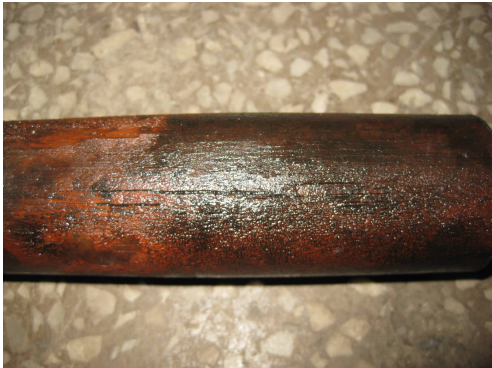
在进一步的检查中发现,沿管子向上 500 mm 处还存在一个明显的胀粗部位,最大胀粗为  $\phi 41.2$  mm,表面也存在明显的纵向树皮状裂纹,如图 2 所示。

图 2 爆口上部 500 mm 处的胀粗  
Fig.2 Inflation at 500 mm from the top of fracture

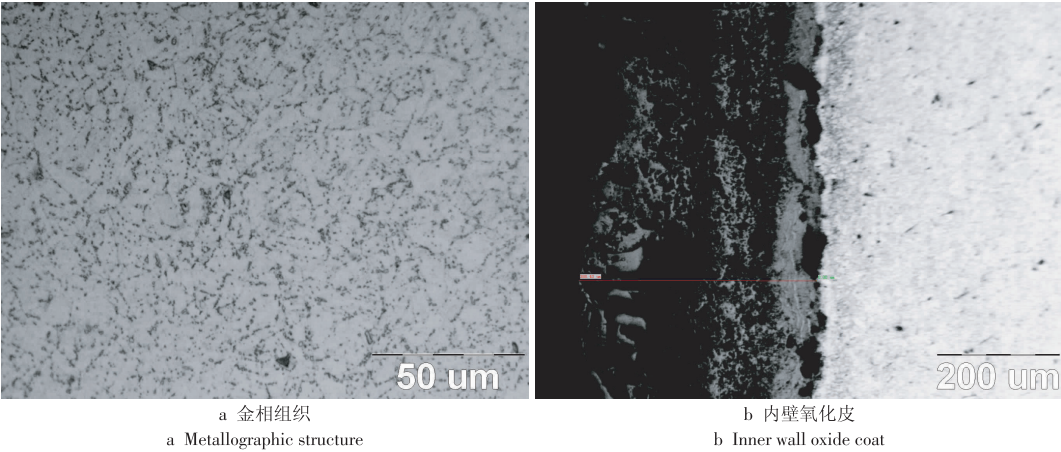
使用 OLYMPUS-GX71 金相显微镜对爆管进行金相分析,侵蚀剂为盐酸 FeCl<sub>3</sub> 水溶液,分析结果如图 3~图 5 所示。试样 10-11-1 金相组织为回火马氏体,组织严重老化,马氏体位相完全消失,碳化物在晶界析出、聚集长大,形成链状,管内壁氧化皮厚 0.39 mm;试样 10-11-2 金相组织为回火马氏体,组织严重老化,马氏体位相隐约可见,碳化物在晶界析出、聚集长大,管内壁氧化皮厚 0.32 mm;试样 10-10 金相组织也为回火马氏体,组织老化程度较轻,管内壁氧化皮厚 0.15 mm。

图 3 10-11-1 试样金相分析结果

爆口附近及沿管子向上 800 mm 处金相组织严重老化,碳化物在晶界析出、聚集、长大,管内壁氧化皮明显增厚,最厚达 0.39 mm,爆口附近金相组织比远离爆口的 10-11-2 老化更为严重,马氏体位相完全消失,碳化物在晶界形成链状。爆口附近及沿管子向上 800 mm 处,管子的屈服强度、抗拉强度明显下降,已低于 ASME SA-213—2010《锅炉、过热器和换热器用无缝铁素体和奥氏体合金钢管子》的要求,说明组织和力学性能严重劣化。

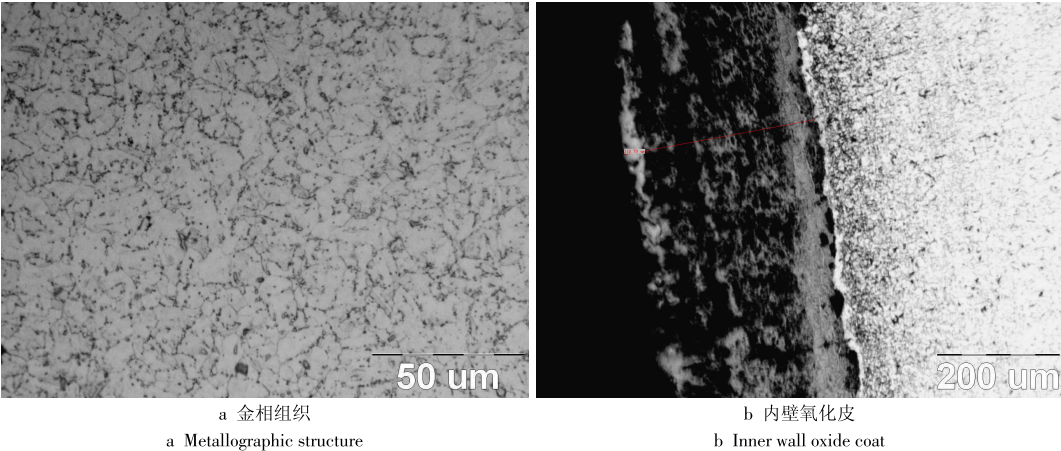
图 4 10-11-2 试样金相分析结果

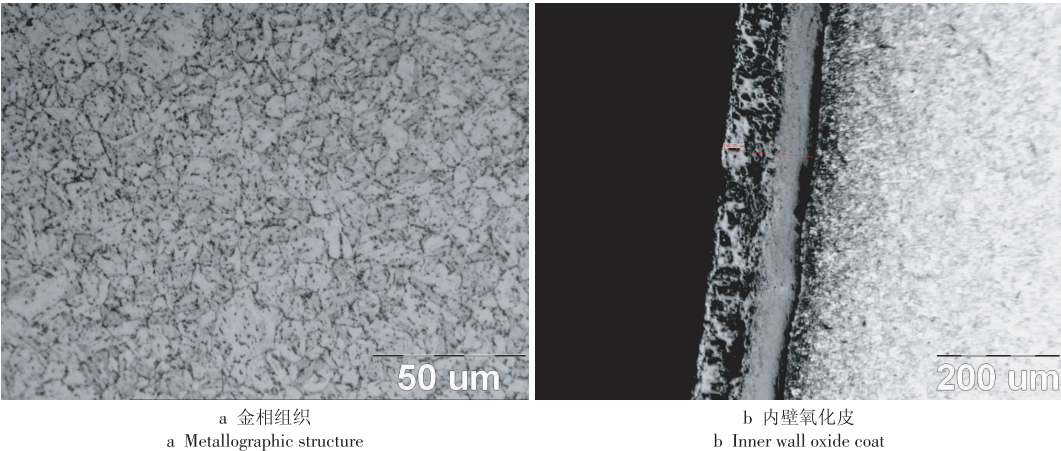
图 5 10-10 试样金相分析结果

标准要求,组织老化较轻,说明不是炉膛燃烧超温引起的过热。
