某450 MW 燃机冷再三通裂纹原因分析与处理

Cracking cause analysis and treatment of cold reheated steam
T-piece of a 450 MW gas turbine

摘要:某450 MW 燃机电厂在机组开机时,发生高温再热蒸汽冷段管道三通焊缝开裂泄漏。分别从焊缝开裂趋势、坡口结构形式及支吊架承载情况进行分析其开裂原因,结果表明管系限位支架承载失效、焊缝坡口形式的不规范,加之机组频繁启停,最终导致该焊缝接头开裂,并对开裂焊缝进行了修复。

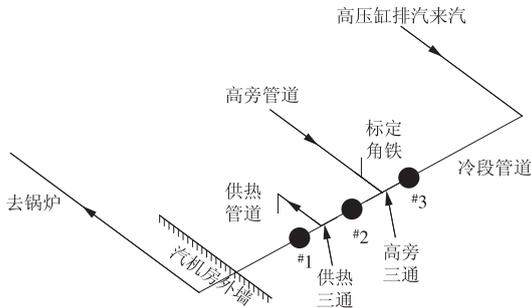
图 1 管系布置

由于在同样的位置发生同样的泄漏,初步判断与上次原因相同。待现场扒开保温后,发现高旁三通 #2 焊口(如图 1 所示, #2 焊口为供热三通与高旁三通直接对接焊口)在 1 点钟至 5 点钟位置沿焊缝融合线开裂,在裂纹的一段存在一处打磨点,打磨点上可见裂纹 15 mm 左右,初步推断为焊接及热处理施工原因造成,随后查阅安装原始资料,未发现异常。

考虑可能有裂纹缺陷未表露,对高旁阀后至冷再三通附近的焊口进行超声波检验和磁粉检验。经检验发现,供热三通 #1 焊口(如图 1 所示)也同样存在裂纹,裂纹(1 点钟至 5 点钟方向)长度为 580 mm,此焊口裂纹未贯穿,裂纹起始点始于坡口根部;同样,对 #2 焊口进行超声波检测,发现根部不可目视裂纹长度较表露裂纹长,据此可以判断裂纹是从根部开裂。#4 机组之前发生的是同样问题。裂纹的初始点并未发生在焊缝上,而是在阀门内壁坡口附近,沿阀体内壁坡口向内延伸约 15 mm 处由于加工减薄而减薄面与未减薄面形成尖锐夹角,内表面结构尺寸不满足要求,结构存在突变,造成变截面应力集中。

由于三通的两侧焊口均已从根部开裂,且一侧裂纹已经贯穿,无法通过挖补消除缺陷,故采用坡口自动切割机对三通两侧的开裂焊缝进行整体割除。挖补前对开裂焊口的两边的管道及三通采用手拉葫芦进行加固,防止挖补过程中管道突然断开,对周围的人员和设备造成伤害。待整条原始焊缝完全打磨消除完毕后,重新对口焊接前将阀门内侧坡口的加工倒角处打磨处理至圆滑,消除应力集中点。

由于缺陷焊缝已完全消除,故可以按照全新焊口的施工程序进行施工。由于修复的两个焊口在同一直线上,且距离较近,若同时焊接容易造成应力损伤,故对两个焊口按先后顺序进行焊接,待 #1 焊口焊接完毕后,再进行三通另一侧 #2 焊口的焊接,待两个焊口全部焊接完毕后,同时进行焊后热处理。
