# NG - M701F - R 型余热锅炉高压过热器 爆管原因分析及解决办法

Cause analysis and solution for tube burst in high-pressure superheater  
of NG - M701F - R heat recovery boiler

张俊伟  
ZHANG Junwei

(深圳市广前电力有限公司,广东 深圳 518054)  
(Shenzhen Guangqian Electric Power Company Limited, Shenzhen 518054, China)

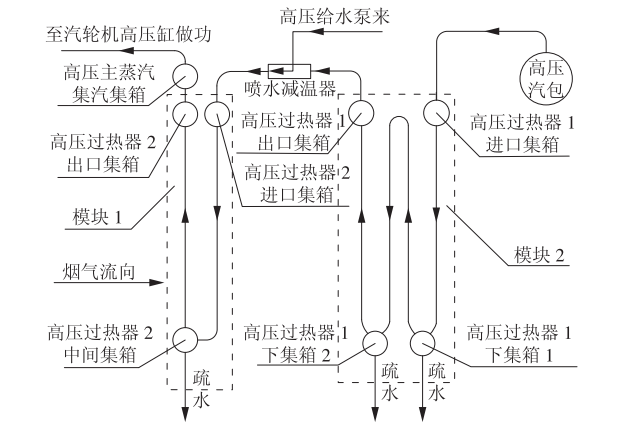
前湾燃机电厂一期余热锅炉高压过热器的爆管位置多集中在高压过热器 2 中间集箱与其进口管束的拉拔管接口焊纹处;采用同型号余热锅炉的其他电厂也存在高压过热器爆管问题,且爆管位置也集中在高压过热器 2 中间集箱与其进口管束的拉拔管接口焊纹处。

图 1 高压过热器工质流程示意  
Fig.1 Working substance flow of high-pressure superheater

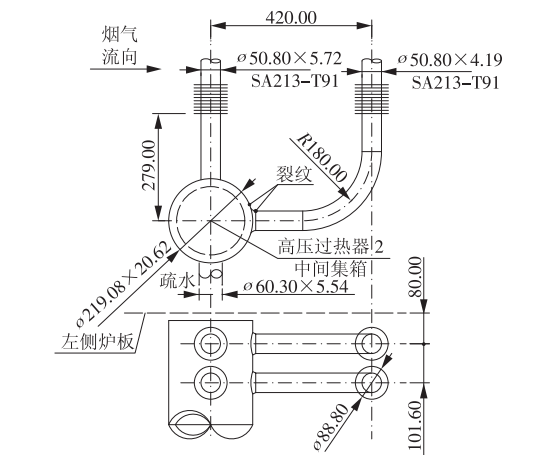
(4)管束结构影响。高压过热器 2 中间集箱与其进口管束之间采用 90°弯管连接方式,而与其出口管束之间采用直管连接方式。高压过热器 2 中间集箱的出口管束位于烟气流向上的上游,而高压过热器 2 中间集箱的进口管束则位于烟气流向的下游。高温烟气在加热高压过热器 2 中间集箱的出口管束后,才对高压过热器 2 中间集箱的进口管束进行加热,因此高压过热器 2 中间集箱的出口管束温度较高,向下的膨胀量较大,而高压过热器 2 中间集箱的进口管束又受减温器过来的减温水的影响,管壁温度更低,管束向下的膨胀量则相对较小。高压过热器 2 中间集箱进、出口管束膨胀差的存在将形成附加应力。高压过热器 2 中间集箱的进、出口管束温差越大,膨胀量相差也就越大,附加应力的影响也就越大。当高压过热器 2 中间集箱与其进口管束的拉拔管接口焊纹处附加应力超过其所能承受的最大应力时,就会出现裂纹,甚至爆管。

图 2 高压过热器 2 原始结构示意

Fig. 2 Original structure of the No. 2 high pressure superheater

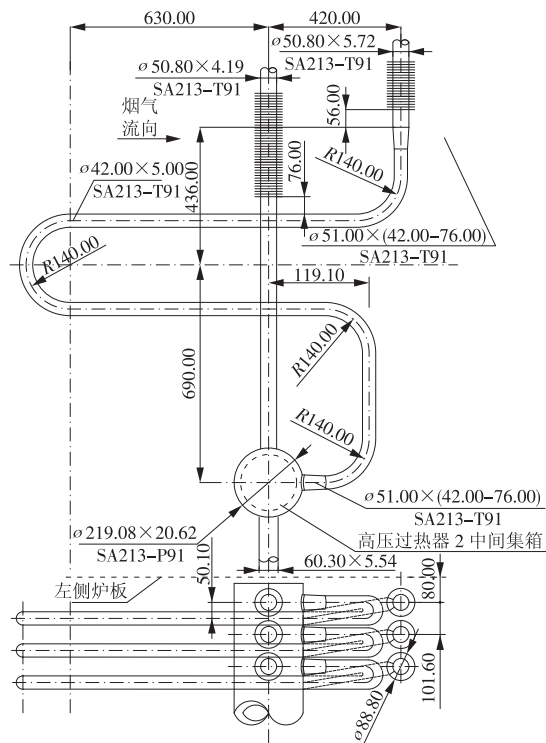
图 3 高压过热器 2 改进后结构示意

Fig. 3 Improved structure of the No. 2 high pressure superheater

(3)为减小模块 1 中高压过热器 2 中间集箱的进、出口管束膨胀差,减少高压过热器 2 中间集箱与其进口管束的拉拔管接口焊接口附加应力,增加其补偿能力,在高压过热器 2 第 2 排管束进入中间集箱处增加一个补偿弯管。
