# 某600 MW 机组汽轮机异常振动的分析及处理

Analysis and treatment of abnormal vibration of a steam turbine of 600 MW unit

**摘要:**针对某电厂#2机组在正常运行过程中,汽轮机侧#2轴承轴振出现非稳定的间歇性振动波动异常现象,通过振动数据监测,分析了机组异常振动的原因及机理,阐明了由于油挡积垢碳化导致的间歇性碰磨所造成的机组振动异常,经清理油挡处污垢及积碳后,机组振动恢复正常。

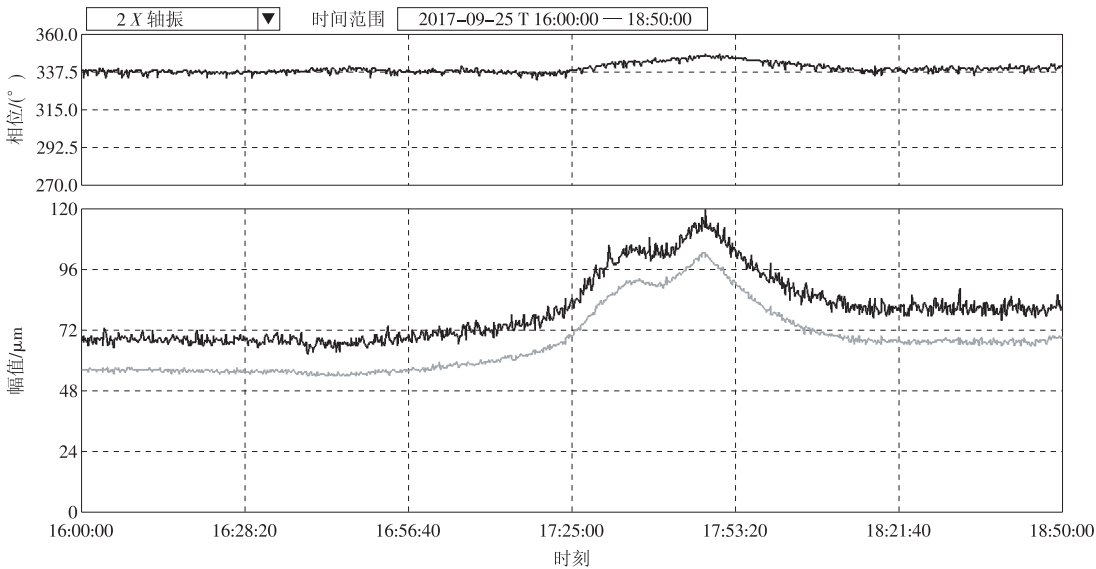
图 2 #2 轴承 X 方向振动趋势  
Fig.2 No.2 bearing vibration trend on X direction

从振动趋势图可以看出,17:22左右,该机组#2轴承振动开始出现波动,17:47振动幅值变化达到最高点,后又缓慢下降,18:20左右恢复正常,持续约1 h。在振动幅值变化过程中,振动相位也随之发生变化。该机组其他轴承振动无异常。

频谱分析以 1 倍频分量为主,2 倍频和 0.5 倍频的分量很小,可以排除汽流激振和轴承失稳等故障。#2 轴承振动增大后,经过一段时间又恢复到正常水平,有明显的波峰,但无周期性变化,数据表现为无规律性和非线性。对历史数据进行分析后未发现与机组运行参数的对应关系,振幅波动期间机组的负荷、绝对膨胀及胀差、汽缸温度等重要参数无明显变化。

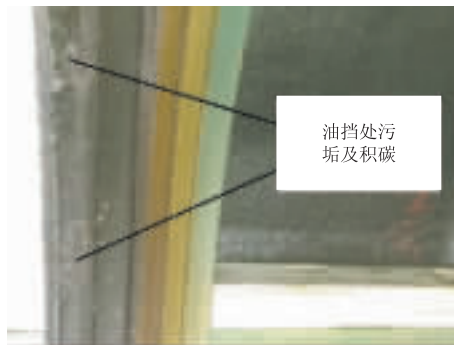
图 5 油挡处污垢及积碳

由于结构的原因,轴承箱油挡一般离轴封较近,油挡处的温度基本与轴封温度相当。在高压缸和中压缸附近,轴封温度较高,油挡铜齿之间的油垢在高温下会变硬固化,在转子的摩擦和挤压下温度升高,固化过程加剧,甚至发生碳化,从而形成硬质的碳化物与转子摩擦造成振动。

象,利用机组停机机会检查油挡。经检查, #2 轴承处油挡内部充满黑色污垢并已经碳化(如图 5 所示),验证振动异常是因为油挡积碳导致的动、静碰磨所造成的。

利用机组检修机会,清理了油挡处的污垢及积碳,有效解决了 #2 轴承间歇性振动异常的难题。处理之后,机组正常运行过程中,再未出现突发性振动异常现象。

同时,调整主油箱压力,适当降低润滑油箱内的负压,减少油挡处吸入灰尘等造成油污积存的可能,定期检查、清理油挡处污垢,可以有效预防油挡积碳的产生。
