# 火电厂脱硫分散控制系统信号干扰故障分析

Fault analysis on desulfurization DCS signal interference in a thermal power plant

(华电漯河发电有限公司,河南 漯河 462000)  
(Huadian Luohe Power Generation Company Limited, Luohe 462000, China)

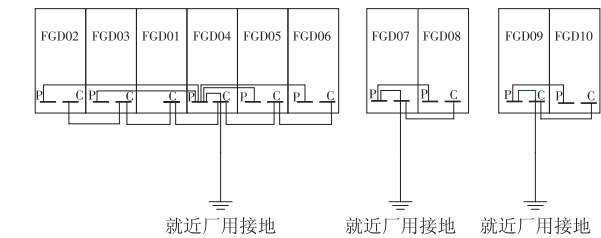
图1 脱硫DCS机柜接地设计

某火电厂安装2台330 MW亚临界汽轮发电机组,脱硫控制系统采用某国产DCS,2台机组共设计10台机柜,其中FGD01为电源柜,FGD02/03为#1机组设备,FGD04/05为#2机组设备,FGD06为电气和公用设备,FGD07—FGD10为远程柜。机柜布置及接地如图1所示。

重点对 DCS 机柜接地系统进行检查,但由于机组正在运行、电缆竖井内电缆较多、电缆沟积浆严重(浆液具有较强腐蚀性)等原因,未找到机柜总接地线至接地极的接地总电缆。热工人员在检查、整理机柜间接地系统时,人手有轻微触电感觉,测得机柜接地电阻为  $68\ \Omega$ ,远大于  $1\ \Omega$  的标准。在测量就近墙壁上的扁铁接地电阻(阻值  $<0.01\ \Omega$ )合格后,将机柜的总接地线与其可靠连接,原接地电缆机柜侧甩开并包扎良好。测量电缆竖井、接地扁铁、桥架支撑等处的接地电阻,阻值均符合相关规定。

脱硫 DCS 接地电阻测量值为  $68\ \Omega$ ,阻值不符合相关规定,严重影响 DCS 抗干扰能力。因电缆屏蔽层在 DCS 侧单端接地,而 DCS 接地电阻又较高,通过电感性耦合在电缆金属屏蔽层产生的感应电势不能及时泄放,导致 DCS 的零电位发生变化,直接影响接地的 mA/V - TB 卡件通道 24 V DC,表现为大量模拟量数据异常大幅波动。<sup>#2</sup> 吸收塔所在的 FGD04 柜模拟量数据测点波动数量较多、波动幅度较大,与其作为系统汇总接地有一定关系。

(2)规范 DCS 接地系统。综合 DCS 厂家接地系统要求、现场情况及相关国家和行业标准,就近接入电厂接地网。

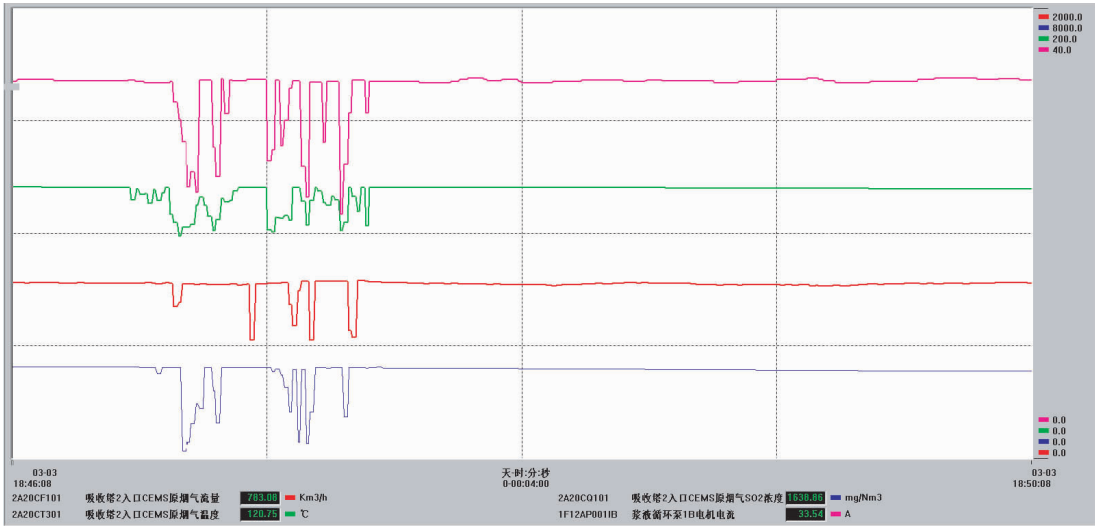
图 2 第 1 次波动

(1)第1次波动。某日18:46,部分环保烟气排放连续监测系统(CEMS)参数、增压风机电流与电动执行机构位置反馈、浆液循环泵电流等大量模拟量测点发生大幅波动,波动时长约60 s,期间伴随有工业电视总电源漏电保护动作。第1次发生的典型测点波动如图2所示。

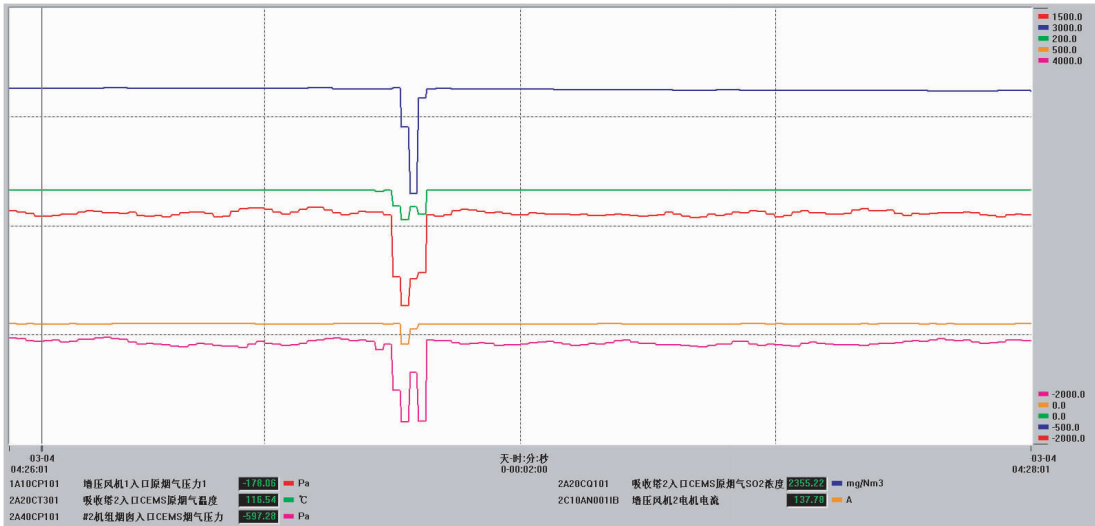
图 3 第 2 次波动

(2)第2次波动。次日04:26,大量模拟量测点再次发生波动,时长约6 s,期间1A,1B密封风机出口电动门配电柜内的380 V AC空气开关(以下简称

空开)均跳闸,发现跳闸后均重新送电成功。07:36,2 个空开再次跳闸,检查发现 1A 密封风机的动力电缆绝缘电阻异常,表明有接地现象,而 1B 未发现异常。将 1A 空开拉开,1B 空开复位。第 2 次发生的典型测点波动如图 3 所示。
