超临界锅炉省煤器蛇形管弯头泄漏原因分析

Cause analysis for the leakage of serpentine-tube elbow in
supercritical boiler economizer

(华电电力科学研究院有限公司, 杭州 310030)

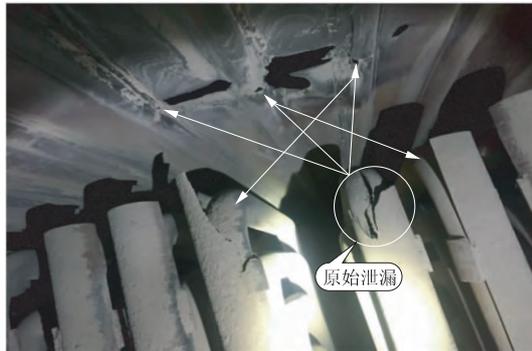
图 1 泄漏位置
Fig.1 Leakage location

泄漏位置如图 1 所示。省煤器 A48-1 弯头发生泄漏后,将中隔墙管、鳍片及弯头防磨护板吹损(如省煤器至包墙的箭头线所示),并导致中隔墙 2 根管子破损,破损的中隔墙管泄漏的蒸汽又将省煤

器 A47 - 1, A49 - 1 吹损(如包墙至省煤器的箭头线所示)。

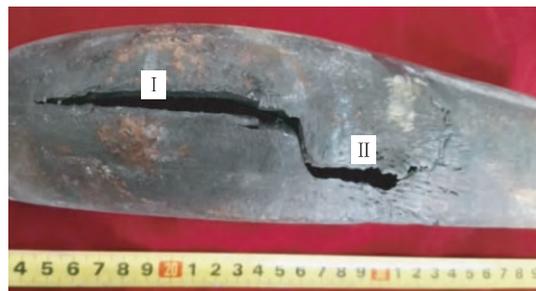
图 3 弯头爆口宏观形貌
Fig.3 Macro-morphology of the crack in the elbow

SA - 210C 弯头爆口宏观形貌如图 3 所示,爆口位于蛇形管弯头的外弧面,沿管子纵向长约 150

mm,爆口 I, II 区连接处呈 z 字形。观察爆口 II 区,发现该处有明显汽水冲刷的痕迹,爆口周围管壁在汽水冲刷下明显减薄。结合爆管现场的观察和分析,可以确定该弯头爆口 II 区是上方管子被吹漏后其内部介质反吹而形成的,因此,可以判断原始爆口为 I 区。以下爆口试验与分析仅针对原始爆口进行。

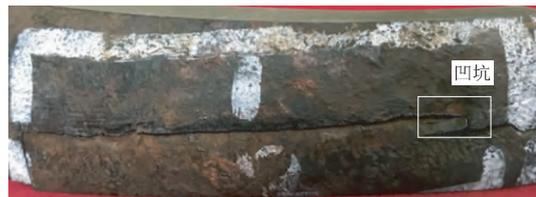
图 4 爆口 I 区外壁宏观形貌
Fig.4 Macro-morphology of the crack's outer wall in zone I

对送检弯头的爆口 I 区进行宏观检查(如图 4 所示),可见该爆口齐平,呈一字形,周围未见纵向小裂纹,爆口周围的管径未见明显胀粗,壁厚未见明显减薄,爆口呈脆性开裂特征。爆口内壁为剪切唇(如图 5 所示),可见该爆口是从外壁向内壁扩展形成的。

由图 4 可见,该弯头外壁起弧点附近存在一个异物磕碰形成的直径约 3.00 mm 凹坑,经测量,凹坑处最小壁厚仅为 3.92 mm。对爆口处内壁和外壁进行宏观检查,均未见纵向裂纹及明显腐蚀产物。

经计算，该省煤器管凹坑处由内压产生的折算应力 σ_{eq} 为 187.9 MPa，超过该材料在设计温度下的许用应力，凹坑处的强度不满足设计要求。

弯头直管段的力学性能满足相关标准要求,金相组织未见明显异常。原始爆口呈脆性断裂特征,爆口处硬度高达 237HB,远高于 ASME 和 DL/T 438—2016 规定的上限值,说明冷弯后在形变硬化作用下,该弯头的强度、硬度显著升高,同时塑性、韧性明显降低。受异物磕碰形成的凹坑处强度不满足管壁设计要求,凹坑底部因应力集中而产生微裂纹,运行时在管内介质压力、热应力等共同作用下,微裂纹快速扩展,从而引起脆性开裂。

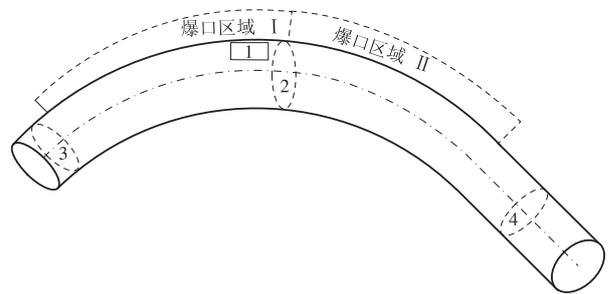
图 6 硬度测试及金相取样位置示意

2016) 中 SA-210 钢的相关要求外，该弯头的爆口处(230 ~ 237 HB)、弯曲中心(216 ~ 237 HB) 以及起弯处(181 ~ 186 HB) 的硬度均高于 ASME 和 DL/T 438—2016 中 SA-210 的相关要求，可见整个弯头的硬度高于标准要求。这是由于冷弯后，形变强化作用造成弯头处的硬度较直管段明显升高。

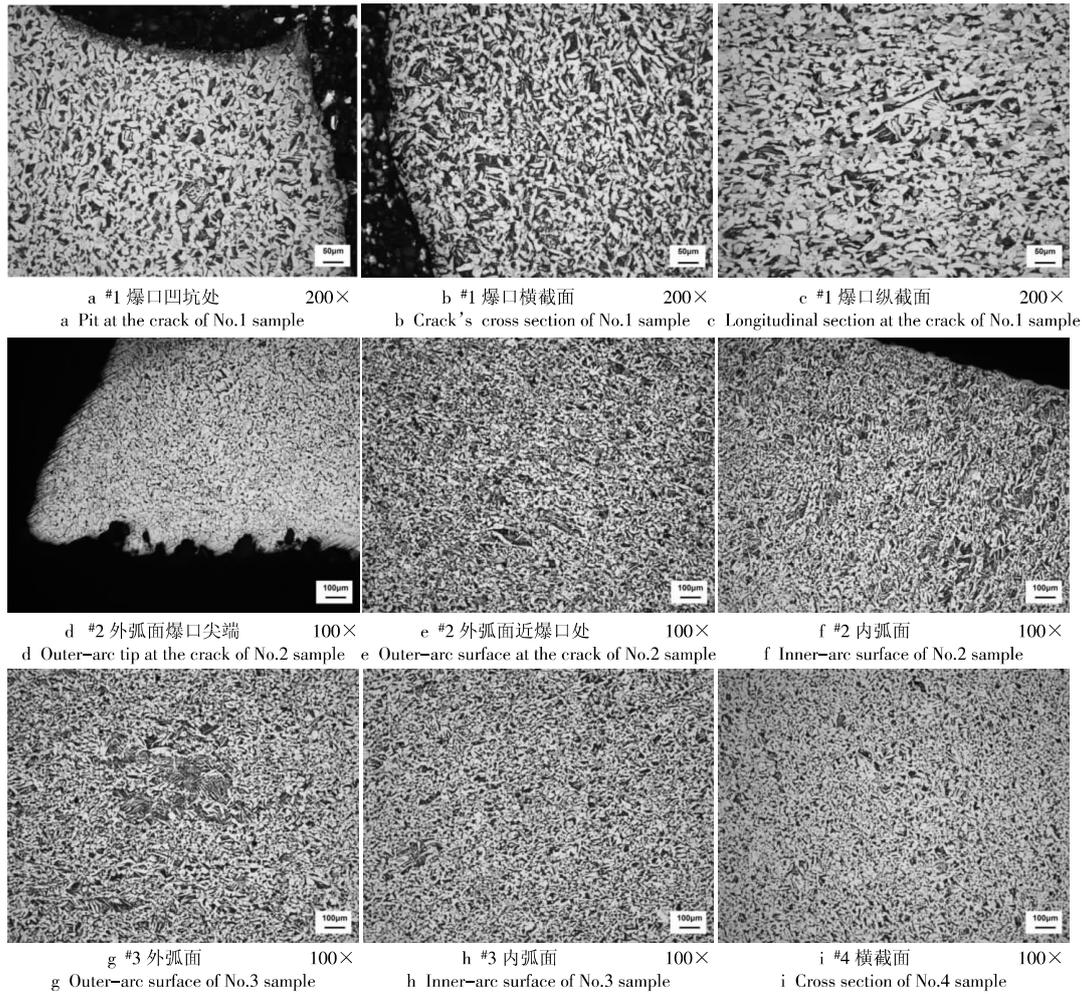
图 7 取样管金相组织形貌

对 SA-210C 泄漏弯头截取试样制备金相试样，金相组织如图 7 所示，金相组织检验结果见表 4。由金相检验结果可知，送检的 SA-210C 泄漏弯头起弯处、爆口、弯曲中心处以及直管段的金相组织均为铁素体 + 珠光体 + 少量魏氏组织，珠光体中的碳化物呈片状，未见明显分散^[11]，球化级别为 1 级。魏氏组织是钢管制造过程中热处理时温度过高而产生的，少量魏氏组织的存在对该管子的性能(强度、塑性)未造成明显影响。该开裂弯头的金相组织未见明显异常，爆口未见明显老化组织或因过热引起的异常组织。

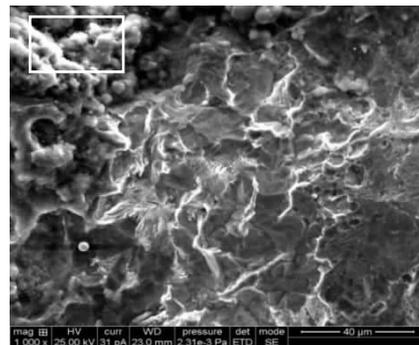
图 8 省煤器爆口微观形貌

对省煤器 SA-210C 泄漏弯头的爆口断面进行扫描电镜观察及能谱分析,爆口断面微观形貌照片及能谱分析结果如图 8—9 所示。由图 8 可知,该泄漏弯头的爆口断面微观形貌为舌状花样,为典型的解理断裂^[12]形貌特征,是一种脆性断裂^[13],这与爆口宏观形貌分析结果一致。能谱分析结果显示,爆口上覆盖物为铁的氧化物,这是由于 SA-210C 为碳钢,新鲜的断口在高温、水的作用下易发生锈蚀。
