碳化硅陶瓷在锅炉旋流燃烧器上的应用分析

摘要:大型电站锅炉燃烧器在使用过程中大都存在磨损的问题。燃烧器磨损引起锅炉配风变化, 导致燃烧调整困难, 造成一次风率升高, 使烟气 NO_x 浓度增加。通过分析燃烧器磨损的成因, 对比氧化铝陶瓷和碳化硅陶瓷在燃烧器上的使用情况, 发现采用碳化硅陶瓷作为防磨材料可解决耐磨衬脱落、燃烧器磨损的问题。

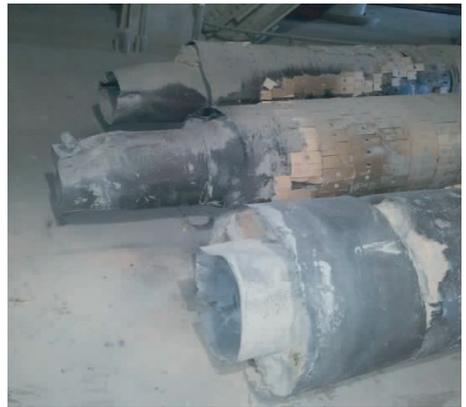
图 1 中心风管损坏情况

在机组正式投运 1 年后, 对 2 台锅炉燃烧器进行检查, 发现燃烧器普遍存在氧化铝陶瓷片碎裂、脱落的问题, 靠近喷口的部位几乎全部脱落。导致燃烧器中心风管及一次风管磨损, 中心风管的损坏尤为严重, 前部稳燃齿及加强管大部分脱落, 管壁磨损, 如图 1、图 2 所示。

燃烧器中心风管及一次风管氧化铝陶瓷碎裂、脱落均发生在距喷口 1 m 左右的区域内, 分析其原因主要有 2 点: 一是, 因氧化铝陶瓷热振稳定性差, 靠近喷口区域的氧化铝陶瓷受高温火焰辐射以及燃烧器投停、机组启停的影响, 温度波动频繁, 温差变化大, 导致氧化铝陶瓷炸裂脱落; 二是, 燃烧器用氧

化铝陶瓷片结构设计不合理, 采用自拱陶瓷, 粘贴加部分点焊的方式固定在燃烧器上, 黏结剂受到高温辐射失效, 其中一片陶瓷脱落就会导致与其互相拱压的未点焊的陶瓷片随之脱落。

氧化铝陶瓷脱落后, 导致中心风管和一次风管表面不平整, 产生涡流磨损, 其磨损速度远大于正常磨损, 最终造成中心风管和一次风管在较短时间严重损坏。

碳化硅陶瓷^[4-5]与氧化铝陶瓷相比有以下优点:(1)耐高温,热振稳定性好(1100℃水冷大于25次制品不开裂),耐磨、抗氧化、耐腐蚀,而氧化铝陶瓷热振稳定性差,极易在热应力下碎裂;(2)碳化硅陶瓷可整体烧结成管节,衬套在中心风管上,安装牢固,不会脱落,而氧化铝陶瓷只能做成片状,采用点焊加粘贴的方式固定,容易脱落。

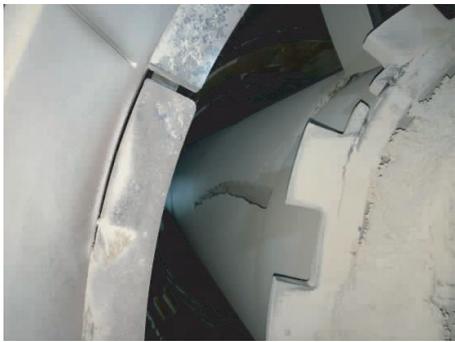
图3 碳化硅陶瓷管裂纹

#2机组锅炉燃烧器改造后,至2014年3月机组C修,运行时间约4个月。检查发现,A、D层燃烧器新更换的中心风管最靠近喷口部位的一节碳化硅防磨层不同程度的存在贯穿性裂纹,如图3所示。

在加工制造中心风管时,碳化硅陶瓷管整体套在金属芯管上,与金属芯管间预留的膨胀间隙过小,锅炉运行时,金属芯管的热膨胀量大于碳化硅陶瓷管预留的膨胀间隙,从而将碳化硅陶瓷管胀裂。

为解决燃烧器中心风管前部碳化硅陶瓷管开裂的问题,再次对中心风管碳化硅陶瓷的安装形式进行优化改进。靠近喷口的碳化硅管改为分体燕尾镶嵌碳化硅陶瓷弧形板,碳化硅陶瓷弧形板内弧预制燕尾槽,装配时在中心风管金属芯管外表面上焊接

燕尾型楔铁(燕尾压条),首先把燕尾型楔铁(燕尾压条)定位并焊接在中心风金属芯管上,涂抹有机胶,把燕尾镶嵌碳化硅陶瓷弧形板镶嵌于燕尾型楔铁(燕尾压条)上。碳化硅陶瓷弧形衬板采用机械固定形式与金属件复合在一起,运行中碳化硅陶瓷弧形板在圆周上为分体结构,可随中心风芯管一起膨胀,解决了整体碳化硅陶瓷管胀裂的问题。碳化硅陶瓷弧形板之间错口互压,错口互压的设计能避免煤粉沿着缝隙对陶瓷及金属工件的磨损。燕尾镶嵌碳化硅陶瓷弧形衬板/钢复合结构,在碳化硅陶瓷弧形板和中心风芯管间涂抹填充有机胶,以保证常温时的装配尺寸,当有机胶泥在高温下使用时会氧化挥发,使碳化硅陶瓷弧形衬板与中心风芯管间保留一定的膨胀间隙。设计过程中,用有限元软件模拟锅炉内温度场变化对工件不同材料胀缩的影响,使结构设计更加趋于合理、安全。燕尾压条、燕尾镶嵌碳化硅陶瓷弧形衬板如图4所示。

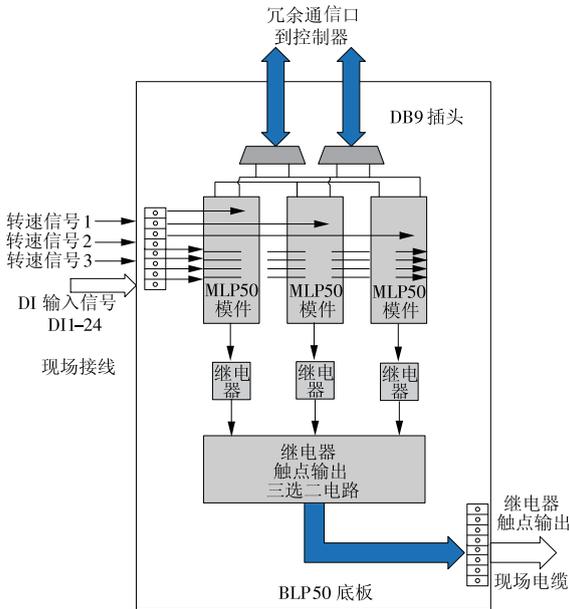
图2 ETS信号流程

ETS 改造后,信号采集处理过程如图 2 所示,MLP50 模块接收转速探头发来的模拟量信号,同时接收跳机保护发来的开关量信号,结合上层控制器的指令或状态信号,在模块上综合判断,进行逻辑处理后,输出开关量信号,启动功率继电器,从而驱动现场电磁阀动作。

1个TMR组件可以接受3个转速信号、42个开关量输入,并且可提供6路紧急跳闸输出(包括4个常开跳闸输出和2个常闭跳闸输出)。转速通道可切换为测试模式,用于自检。在测试模式下,转速输入将被切断,内部产生1个转速脉冲仿真信号,用于转速通道试验及自检功能。DI通道每隔100s做1次故障监测,当检测到故障时,输入故障模式保护将启动,卡件及DCS画面都会发出报警。每个MLP50模块的逻辑保护流程相互独立,其中任何1块故障都不会影响另外2个模块工作。
