# S109FA 燃气 – 蒸汽联合循环机组 D10 型 汽轮机性能诊断分析

**摘 要:**根据某电厂 S109FA 燃气 – 蒸汽联合循环机组 D10 型汽轮机的结构特点,对比分析各个试验期的性能数据,发现该机组经过 10 多年运行性能下降明显。结合机组检修发现的问题,诊断 D10 型汽轮机热力性能下降的主要原因是高压缸动、静叶部分受损和通流部分结垢导致通流面积减小,提出了相应的预防措施及相关建议,该性能分析结果可为国内同类机组的优化运行提供参考。

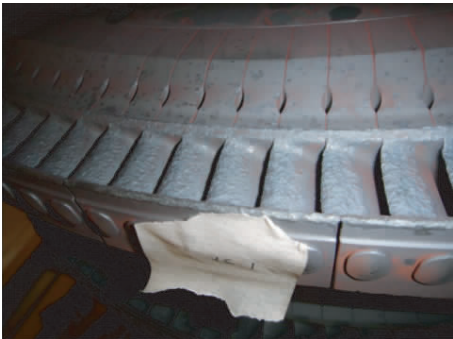
图 4 第 1 级动叶受损

(1) #2 机组高压缸部分动叶、静叶受损。#2 机组高压缸部分动叶、静叶由于高压主汽阀阀座硬质密封合金脱落,导致高压缸部分动叶和静叶受损。高压第 1 ~ 4 级动叶、静叶受损情况严重,部分级数的叶顶汽封均有明显损伤,叶片由于受异物撞击汽边发生严重变形(如图 4 所示),致使蒸汽流通截面面积变小,蒸汽流通阻力变大<sup>[10]</sup>,蒸汽的做功能力减小。

(1) 损坏的 1 ~ 4 级隔板返厂进行焊补、打磨修复;汽轮机高中压转子返厂,更换部分动叶,围带进行机加工,转子做动平衡试验。

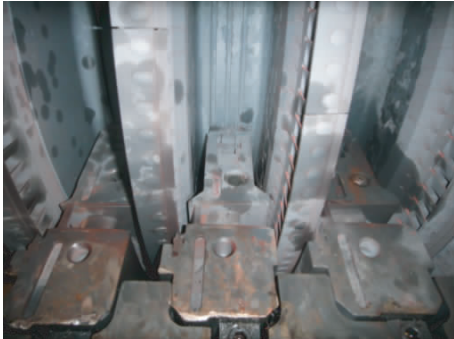
图 5 机组通流结垢

(2) 高、中压缸通流部分结垢。在对高、中压缸揭缸检查时发现,高、中压缸通流部分结垢严重(垢样经分析,系致密性氧化铁垢,如图 5 所示),垢体中含有金属离子对叶片产生电化学腐蚀<sup>[11]</sup>,导致叶片叶型损失增大,通流部分流通面积变小,降低蒸汽做功能力。在同样的负荷下,由于通流部分结垢,使

得汽轮机进汽量增加,叶片所受的弯曲和离心应力随之增加,降低了机组安全性<sup>[12-14]</sup>。

(2) 对高中压缸结垢部件采用高压水冲洗、喷砂丸进行清洗。

通过上述处理,汽轮机叶片结垢层处理良好,机组恢复正常运行,各参数都在指标范围内,实现机组安全、经济运行。为防止机组出现上述问题,需要采取相关的预防措施:加强对各个环节蒸汽质量的监督,确保蒸汽品质满足要求,防止通流部分结垢。
