# 发电机定子接地保护应用及实例分析

**摘要:** 简要阐述了发电机定子接地保护原理, 通过具体实例分析发电机定子接地保护动作后故障点查找以及事故原因的判断, 对同类型发电机组的安全运行和事故处理有较大的借鉴意义。

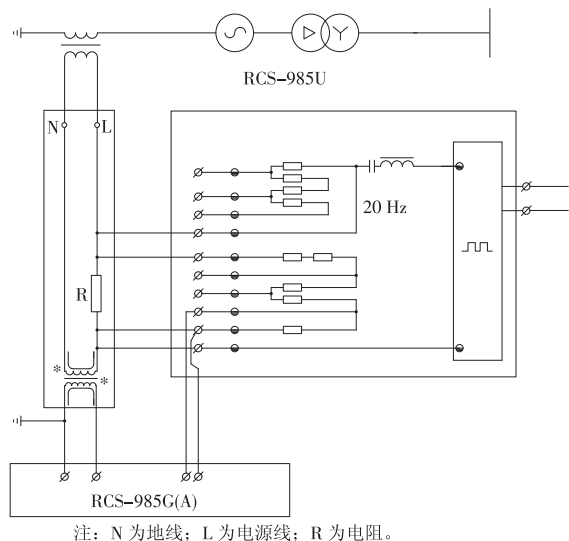
图 1 发电机注入式定子接地保护示意

发电机定子绕组中。RCS-985 发电机保护装置检测注入的低频电压、电流信号,当发电机定子绕组发生接地故障,注入的电压、电流信号随之发生变化,RCS-985 可准确计算出接地故障电阻的阻值,完成注入式定子接地保护<sup>[4]</sup>。发电机注入式定子接地保护示意如图 1 所示。

注: N 为地线; L 为电源线; R 为电阻。

当发电机定子绕组对地绝缘正常时,注入到定子绕组的低频电流主要是流过定子绕组对地电容的电容电流,当对地绝缘受到破坏,出现接地故障,注入的电流将流过接地故障点,出现一部分电阻性电流。保护装置检测注入的低频电压、电流,通过导纳法可准确计算出接地故障的过渡电阻阻值,计算的电阻阻值与定子绕组的接地故障位置无关,可以反映发电机 100% 的定子绕组单相接地。

发电机注入式定子接地保护可单独实现发电机100%定子接地保护, 注入式定子接地保护是由RCS-985U低频注入电源和RCS-985保护装置两部分共同实现。RCS-985U定子接地保护辅助电源装置提供外加低频电源, 将低频电压电流信号注入

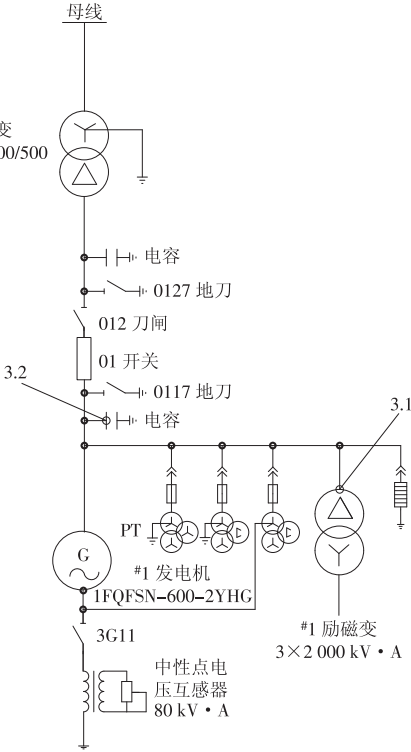
图 2 #1 发电机定子一次接线示意

在准备恢复励磁变连接 A 相高压引线过程中,发现励磁变 B 相绕组上方电流互感器接线端子导线侧有电弧烧灼痕迹,放电拉弧部位正上方柜体处有灼伤痕迹,确认故障点位于此处。励磁变高压侧为三角形接线,A 相至 B 相电源连接线接入此电流互感器,电流互感器至 B 相变压器绕组连接引线从接线端子根部断裂,回路虚接打火产生弧光放电,发生 A 相接地故障。发电机定子接地保护正确动作(由于其与发电机定子回路相连,在发电机定子接地保护区域内)。故障点详细位置如图 2 所示。

2016-07-30 T 08:55, 分布式控制系统(DCS)监控画面显示“#1 发电机故障 1,2”报警和“#1 发电机定子接地 1,2 跳闸”报警,检查 #1 机组跳闸,各设备联动正常。检查 #1 发电机保护动作情况,发变组保护 A、B 柜均来“定子零序电压高段跳闸”报警,发变组保护 A、B 柜显示定子接地保护零序电压均达到 109 V,定子接地零序电压高保护定值为 34.5 V,动作值远高于保护定值,保护正确动作。

查询 #1 发变组故障录波上面的故障录波曲线,可以发现在 08:55:50。825 发电机出口 A 相电压由 57.4 V 降低至 0 V,发电机出口 b、c 相电压有所升高,同时发电机中性点出现零序电压和零序电流,08:55:51。875 达到发电机定子接地零序电压保护值延时动作,08:55:53。325 待发电机电压电流衰减至后期,可以发现发电机出口电压 A 相值恢复,发电机零序电压和电流恢复至零,说明接地点并非死接地。

定子零序电压接地保护动作,可以排除中性点附近无故障,发生在机端几率较大,并通过调取相关曲线分析,故障瞬间发电机振动或本体未见明显异常,可以排除发电机本身内部故障接地。通过故障录波和其他现象初步判断在发电机 A 相机端及连接部位发生了接地故障。

检查发电机出口,PT 一次本体和二次保险及接线均正常;检查发电机检查封闭母线本体未见明显异常,未见明显进水漏水痕迹,微正压装置运行正常,封闭母线外观未见明显灼烧痕迹;从观察窗对发电机出口断路器 01 进行外观检查,三相电容外观无裂纹及漏油情况。

测量发电机定子绝缘,电阻为 440 M $\Omega$ ,与上次机组启动前测量值相比,绝缘电阻偏低(上次发电机定子绝缘电阻 1.3 G $\Omega$ )。随即拆除发电机出线 A 相软连接并作绝缘隔离,拆除励磁变高压侧引线,A 相封闭母线带出口断路器进行耐压试验,试验电压 20 kV,试验正常;推入发电机出口 A 相 3 只 PT、发电机出口 A 相避雷器,再次进行耐压试验,试验电压 1.5 kV,试验正常。

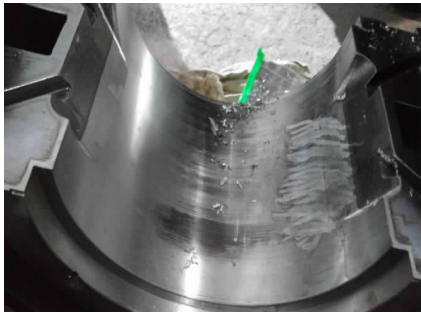
图 1 轴瓦下瓦较大面积、较严重的摩擦划痕

(1)现场重新刮瓦、研磨、修整油舌并增大瓦口间隙<sup>[3]</sup>。电机轴径为 200 mm,顶部间隙应为轴径的 1.0/1 000~1.5/1 000,即 0.20~0.30 mm,单侧间隙为 0.10~0.15 mm。

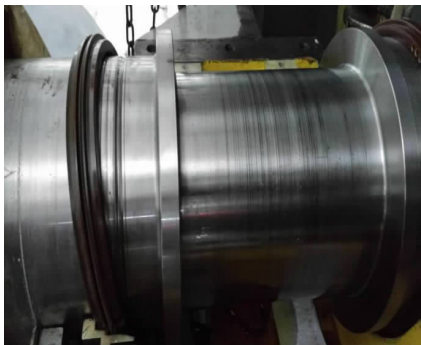
图 2 轴颈上存在多道划痕

重,轴上划痕很多,最严重的一道划痕宽约 6 mm,深约 1 mm,整个圆周方向均如此。运行期间,特别是风机电机启停初期,浮动密封环<sup>[2]</sup>容易发生偏斜,胶木未回到原位置,对轴产生摩擦,进而形成沟槽。

(2)调整浮动环密封结构的弹簧紧力,待有机会再进行密封形式改造。

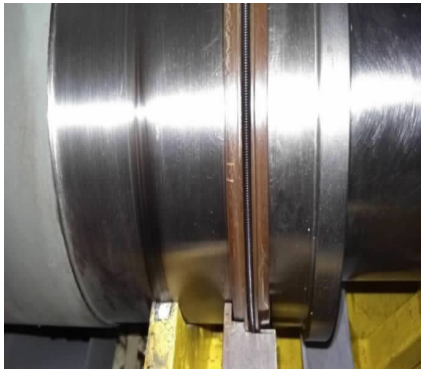
(4)电机驱动端轴瓦最里侧(靠近电机转子)盘根压盖与轴接触处有严重的划痕,轴表面出现严重的过热变色(如图 3 所示)。

图 3 轴上划痕,过热变色

(3)调整电机驱动端轴瓦盘根压盖与轴的同轴度,保证两者圆周方向间隙均匀,消除硬接触部分。
