# 中东大型油气锅炉运行中常见问题及处理

Common problems and their countermeasures of large-scale  
petroleum-gas boiler in the Middle East

**摘 要:**针对伊拉克共和国 Wassit 电站 6 台油气锅炉近 6 年运行中所出现的低温腐蚀、锅炉振动、炉底泄漏、油枪失效等问题,结合中东地区周边电厂的调研情况,通过对比分析和模拟计算,指出了低温腐蚀、锅炉振动的原因,建议燃用中东含硫量较高的燃油时,空气预热器进口风温和出口烟温设计值应分别不低于 80 ℃ 和 175 ℃,送风机出口应加装导流板或采用对称布置的喇叭形风道,尾部烟道宜采用考登钢;设计时应应对锅炉振动进行充分计算,避免后期出现问题时再花巨资改造。比较了不同形式炉底密封装置和油枪装置的优缺点,可为相关企业的选型设计提供参考。

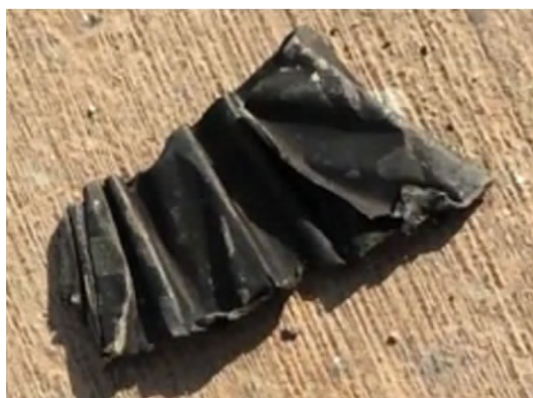
该电站6台锅炉运行不到2年就出现了严重的低温腐蚀现象,近2/3的空气预热器(以下简称空预器)冷端换热元件全部腐蚀脱落,部分换热片经烟囱飘散至全厂各地(如图1所示),近3/4的尾部烟道存在腐蚀减薄或穿孔现象,最终不得不花费巨资更换换热元件并将尾部烟道材质改为考登钢。对中东地区同类油气机组进行调研后,认为该锅炉产生低温腐蚀的原因主要有以下3点。

图1 因低温腐蚀脱落的空预器冷端换热元件  
Fig.1 Dropout of a heat exchange element at the air preheater cold end due to low temperature corrosion

锅炉燃用的原油中硫的质量分数超出设计值,高达4.5%,燃烧时产生了大量的 $\text{SO}_x$ ,而锅炉最大连续蒸发量(BMCR)工况下空预器进口风温和出口烟温设计值仅分别为73.9℃和148.0℃,导致空预器冷端金属温度低于实际酸露点(118.3℃),大量酸露凝结,这是造成严重低温腐蚀的主要原因。对比采用同等含硫量燃料的沙特 Rabigh 电厂、沙特 Shuqaiq 电厂和伊朗 Sahand 电厂的设计和运行情况,建议空预器进口风温和出口烟温设计值应分别不低于80.0℃和175.0℃,以预防低温腐蚀。

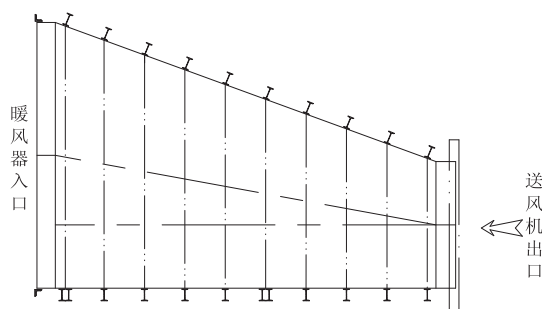
锅炉送风机采用离心式风机,出口风道为楔形风道(如图2所示),而非传统对称布置的喇叭形风道。数值模拟显示,二次风经风机加压后在风道内形成偏心射流,造成风道内流场分布严重不均,呈现下部流速高、上部流速低的特点,且上部出现了30%的回流区域(如图3所示),严重减小了下游暖风器的有效换热面积,直接导致二次风温升达不到设计值(机组BMCR工况下二次风温升应为65.0℃,实际运行中二次风温升仅为50.0℃),这是造成

图2 送风机出口楔形风道纵向截面图  
Fig.2 Longitudinal section of the wedge air duct at the outlet of a forced draft fan

严重低温腐蚀的次要原因。建议送风机出口应加装导流板或采用对称布置的喇叭形风道,以改善流场均匀性。

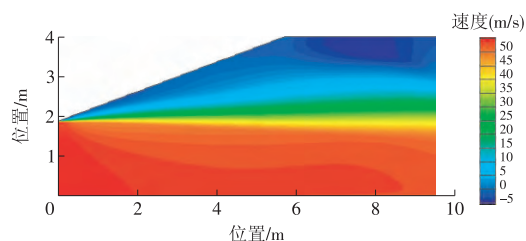
图3 送风机出口风道水平方向分速度云图  
Fig.3 Horizontal velocity contour of a forced draft fan outlet duct

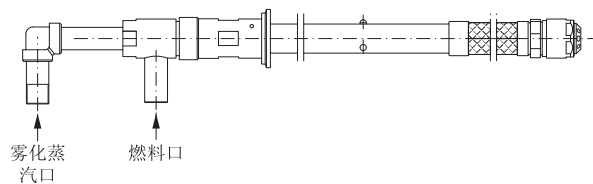
常见的油枪装置主要有同心管式和平行管式<sup>[12]</sup>。同心管式油枪枪体由内外 2 根直径不等的同心圆管组成,内管走雾化蒸汽,外管走燃油(如图 4 所示);平行管式油枪枪体由 2 根平行圆管组成,分别走雾化蒸汽和燃油(如图 5 所示)。为了配合锅炉燃烧器上下  $\pm 30^\circ$  摆动,2 种油枪前端均可采用软管,与后端硬管以焊接的形式连接。

图 4 同心管式油枪示意

Fig. 4 Sketch of a concentric tube type oil gun

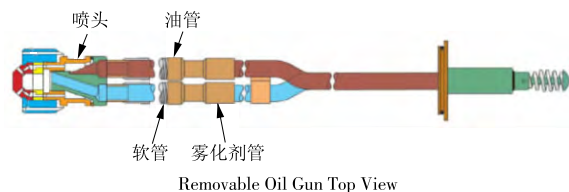
图 5 平行管式油枪示意

Fig. 5 Sketch of a parallel tube type oil gun

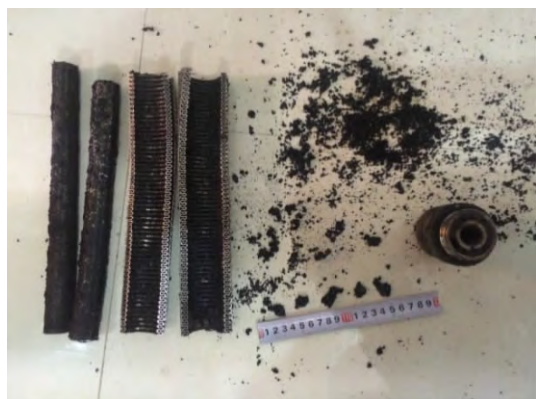
该电站 6 台锅炉均采用同心管式油枪,经过近 5 年的使用后,主要存在以下问题(以 330 MW 锅炉为例):油枪堵塞频繁,每周需清理 1 次,维护工作量大;油枪平均使用 24 个月后,出力大幅下降,由设计值 4 t/h 下降至 3 t/h 左右。采用同心管式油枪的伊朗 Sahand 电厂也存在同样的问题,而采用平行管式油枪的沙特 Rabigh 电厂、沙特 Shuqaiq 电厂的油枪仅需每 4 周清理 1 次且出力未出现大幅下降。分析认为,主要原因是相比平行管式油枪,同心管式油枪内外管间距太小,仅为 8 mm 左右,油枪退出后内外管间的剩余残油无法彻底吹扫干净,在内管高温蒸汽和炉内高温辐射的烘烤下结焦(如图 6 所示),

长期附着在内管外壁和外管内壁,减小了流通面积,导致出力下降。

图6 油枪内外管结焦情况

Fig. 6 Coking of inner and outer tubes of the oil gun

平行管式油枪使用中所存在的问题进行了比较。建议:燃用中东含硫量较高的原油时,空预器进口风温和出口烟温设计值应分别不低于 80.0℃ 和 175.0℃,以预防低温腐蚀;应重视送风机出口流场均匀性对下游暖风器使用效果的影响;尾部烟道宜采用考登钢,抗腐蚀效果更好;锅炉设计初期应对炉膛振动和后烟井振动进行充分计算,避免后期出现问题时再花巨资改造;炉底水密封原理和结构更简明,相较于复杂的机械密封,长期使用效果更好;平行管式油枪不论是结焦程度还是使用寿命,均优于同心管式油枪。希望上述建议能为业内电力企业走出国门提供一定的借鉴。

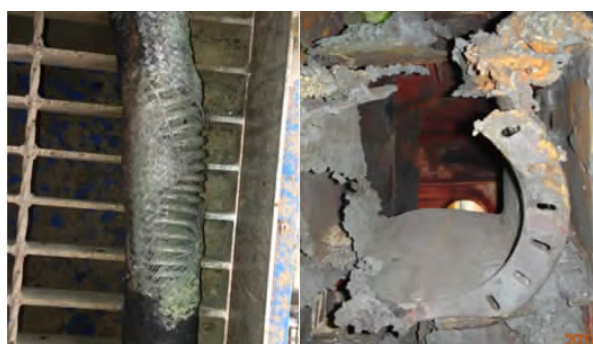
同时,该电站同心管式油枪平均使用 20 个月,前端的金属软管会出现不同程度的破损和变形<sup>[13]</sup>,轻则导致油枪报废,重则导致油枪着火点提前,直接烧损枪体和喷口(如图 7 所示),每年需花费大量经费更换油枪前端金属软管。采用同心管式油枪的伊朗 Sahand 电厂也存在同样的问题,而采用平行管式油枪的沙特 Shuqaiq 电厂则不存在此问题(沙特 Rabigh 电厂采用的是硬管油枪,无可对比性)。分析认为,主要原因是在相同的柔韧性和通流能力下,相比于平行管式油枪,同心管式油枪外管直径较大、壁厚较薄,外管弯曲时形变更大,承受的应力也更大,在反复上下摆动的过程中更容易损坏;再者,同心管式油枪外管外壁与其外套管内壁容易因残油结焦而黏结,油枪频繁进退时更容易撕裂。

a 金属软管破损  
a Damage of a metal hose

b 燃烧器喷口烧损  
b Burning of a burner nozzle

图7 油枪金属软管破损和燃烧器喷口烧损

Fig. 7 Damage of a metal hose of an oil gun and burning of a burner nozzle
