# 某600 MW 机组汽轮机异常振动的分析及处理

Analysis and treatment of abnormal vibration of a steam turbine of 600 MW unit

**摘要:**针对某电厂#2机组在正常运行过程中,汽轮机侧#2轴承轴振出现非稳定的间歇性振动波动异常现象,通过振动数据监测,分析了机组异常振动的原因及机理,阐明了由于油挡积垢碳化导致的间歇性碰磨所造成的机组振动异常,经清理油挡处污垢及积碳后,机组振动恢复正常。

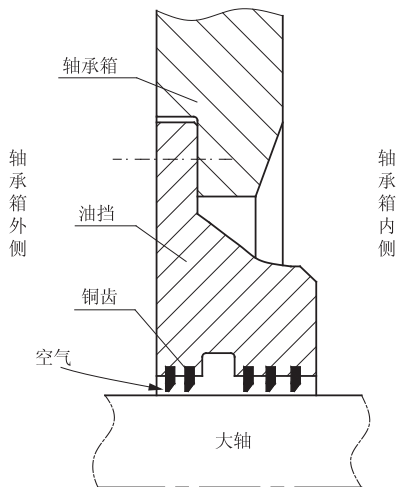
图 4 油挡密封示意

为防止润滑油泄漏,汽轮机轴承箱处油挡通常采用多级密封齿结构,密封齿材料一般选用比较软的铜,确保一旦与转子发生碰磨,密封齿可迅速磨损,而不使转子局部磨损,其结构如图 4 所示。

为保证轴承箱内的润滑油不泄漏,机组正常运行时,轴承箱内部为微负压状态。空气会通过油挡间隙进入轴承箱,而空气中的粉尘等杂质也会通过气流进入油挡间隙。鉴于油挡的多级密封齿结构,油挡与转子之间间隙较小,铜齿与铜齿之间有空隙,在铜齿之间容易形成气流缓冲区,空气在此处会形成涡流,其中夹带的灰尘等杂质将会在此聚集。同时,轴承箱内的油烟也会进入铜齿间隙中,油烟与空气中的灰尘等杂质混合,形成油垢堆积在油挡的铜齿间。铜齿间的油垢堆积到一定程度后,会与转子接触,随着时间的推移,这些污垢会逐渐填补密封齿之间的间隙。

油垢和转子摩擦是非金属和金属摩擦,因此摩擦强度相对较小,且碳化物填充了油挡齿之间的间隙,接触面积远大于密封齿,因此磨损时间较长。

通过分析可知,该厂 #2 机组运行过程中 #2 轴承轴振的间歇性振动异常现象,是由油挡积碳所致的动静碰磨引起的。通过清理油挡处污垢及积碳,有效地解决了此故障。
